وزارت مسکن و شهرسازی
سازمان نظام مهندسی استان مازندران

روشهای اجرا و کنترل اتصالات در سازه های فولادی

دکتر محمد شامخی امیری
استادیار گروه سازه و زلزله - دانشگاه صنعتی شاهرود

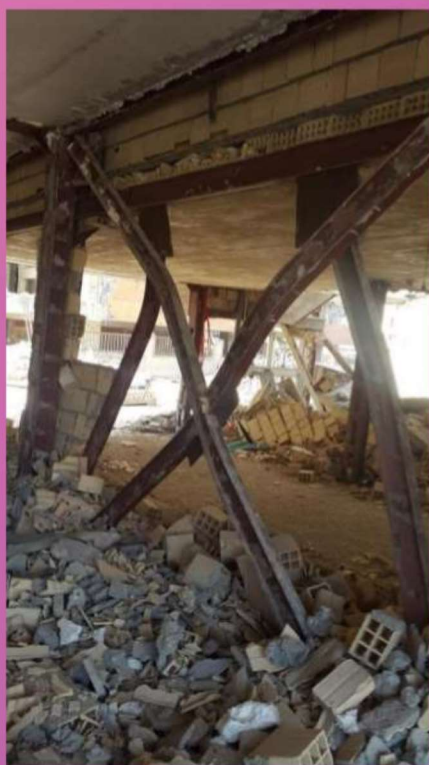
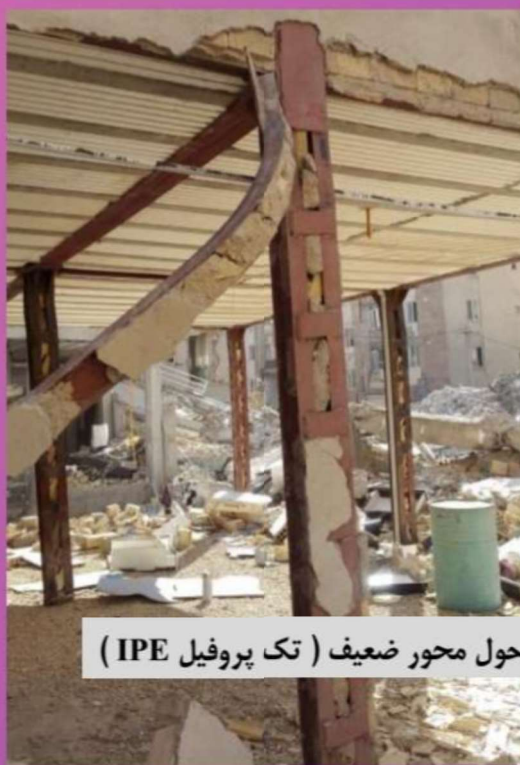
کمانش عضو بادبندی لاغر در فشار حول محور ضعیف (تک پروفیل IPE)

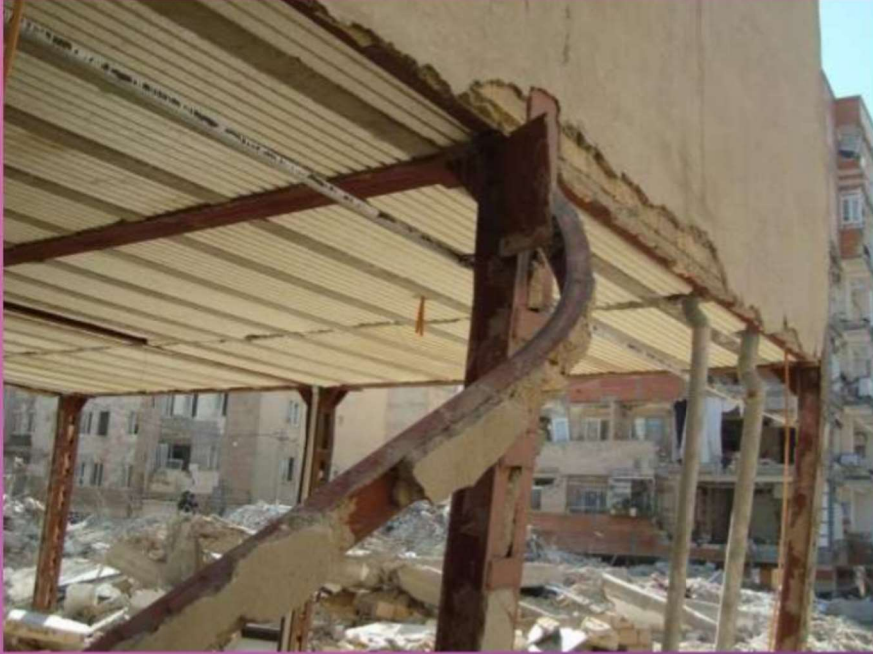
کمانش زیاد خارج از صفحه مهاربند

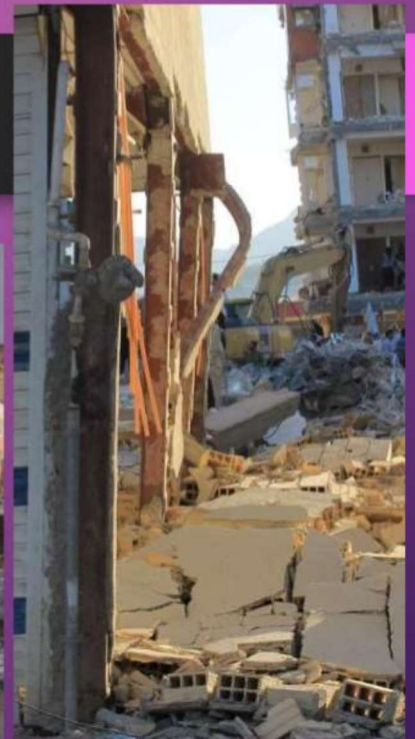
ث) ضریب لاغری (KL/r) مهاربندهای فشاری در قاب‌های مهاربندی‌شده با هر نوع مهاربندی (قطری، ضربدری، ۷ و ۸)، نباید از ۲۰۰ تجاوز نماید.

بند ۱۰-۱۱-۳-۱ مبحث
دهم
(مهاربند همگرای ویژه)

$$\lambda = \frac{KL}{r} < 200$$

$$\lambda = \frac{1 \times 580}{1.65} = 351.5 \not< 200$$

خرابی دیوار غیرسازه‌ای متصل به بادبند بدلیل عدم اجرای لقمه در فواصل مناسب و کماتش پروفیل تک بادبند و تحت فشار

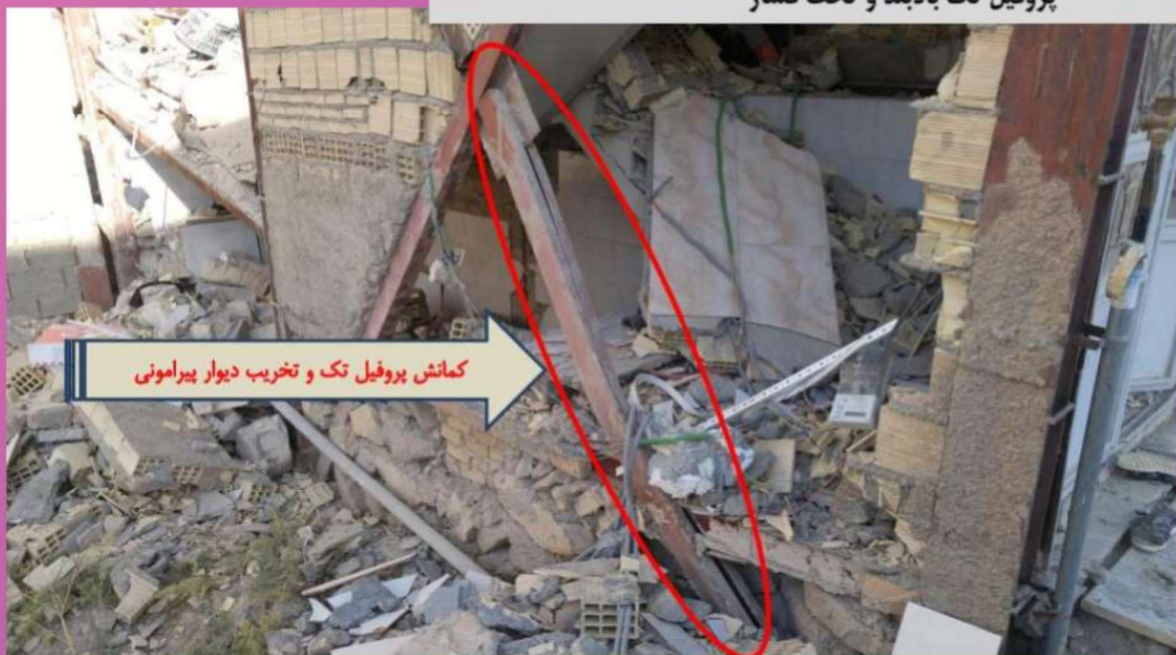
کمانش عضو بادبندی دوبر تحت فشار

کمانش موضعی بین دو لقمه بدلیل فواصل زیاد و ضعف جوش بادبند به ورق گاست

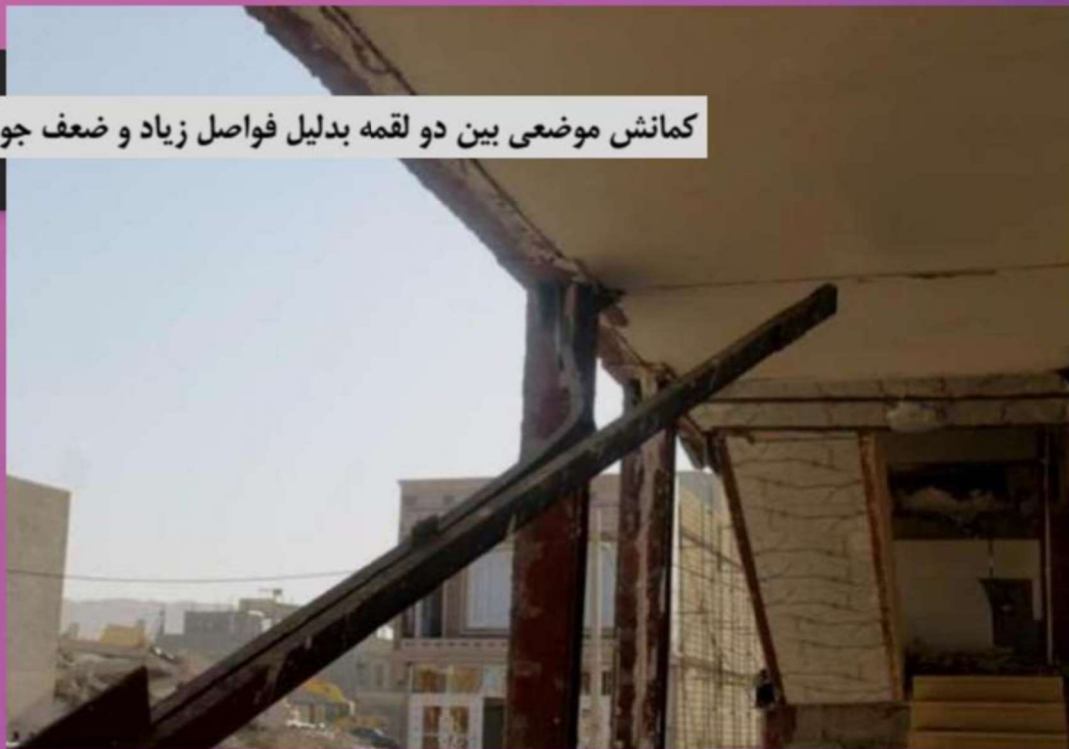
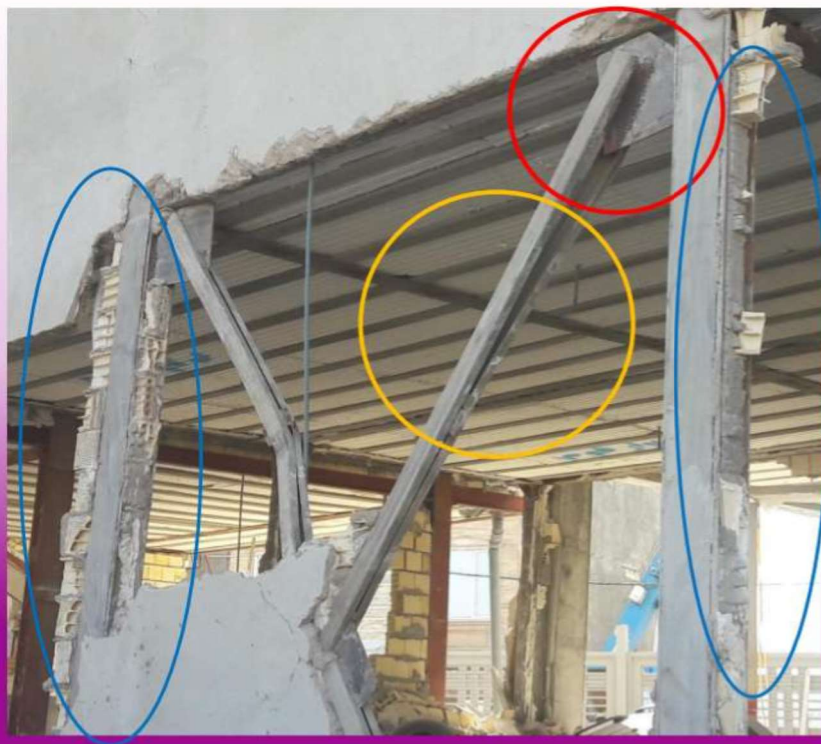
- جوش ضعیف بادبند به ورق اتصال

- عدم اتصال ورق گاست به تیر

- تخریب دیوارهای غیرسازه ای به

- دلیل عملکرد میانقابی و عدم استفاده

- از نبشی کشی (کلاف بندی)

- تجاوز فاصله لقمه از حداکثر مجاز

- آئین نامه

- کنده شدن ورق اتصال، صفحه اتصال مهاربندی و قرارگیری غلط صفحه اتصال میانی مهاربندها

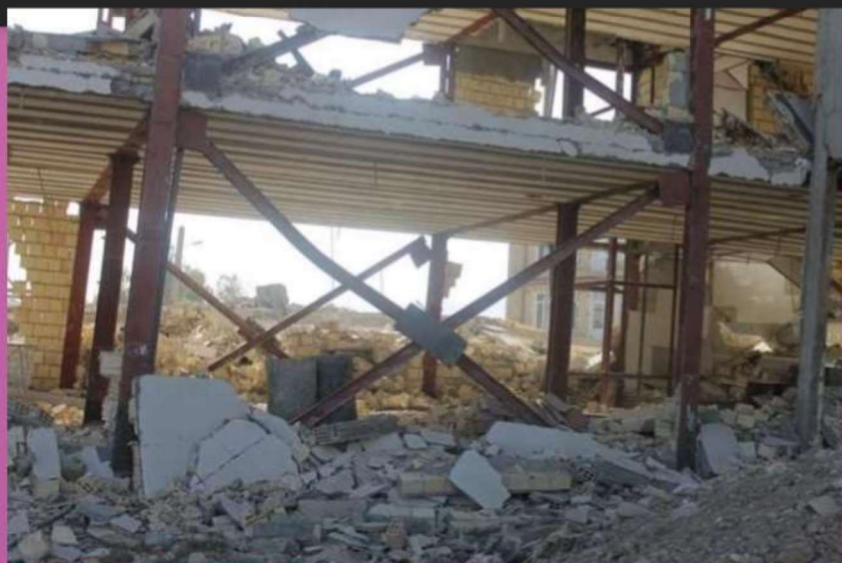
• کننده شدن اتصال صفحه اتصال و مهاربند

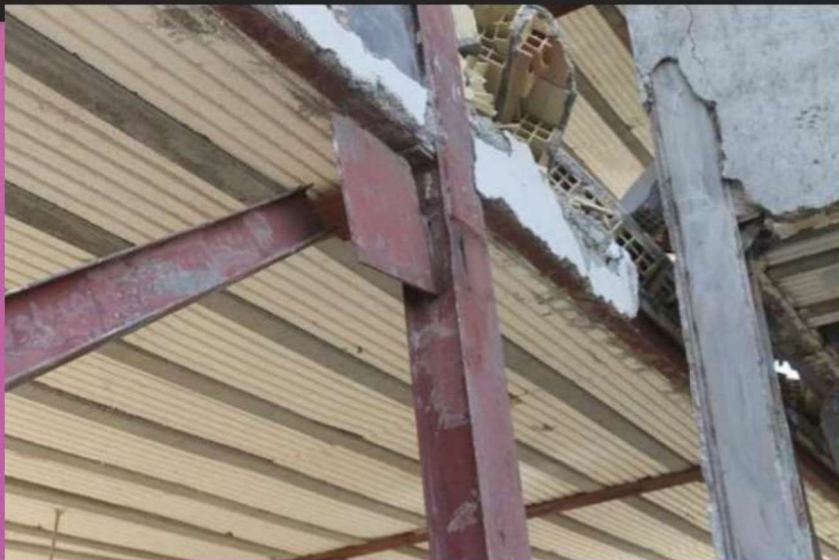
عدم اجرای صحیح اتصال بادبند

• کننده شدن اتصال صفحه اتصال و ستون و همچنین مهاربند و صفحه اتصال

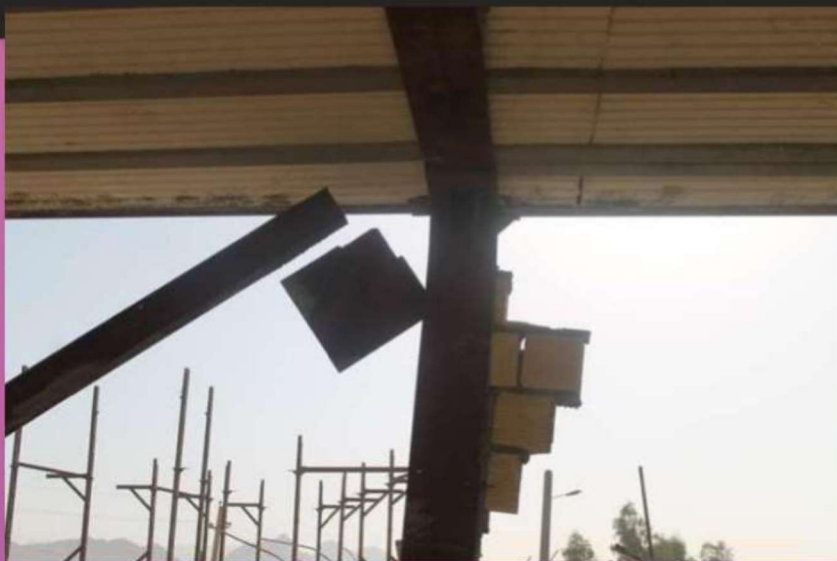
کنده شدن بادبند در حالت کشش از محل جوش (ضعف جوش)
و کماتش بادبند در حالت فشاری - زلزله بم ۸۲/ ۱۰/۵

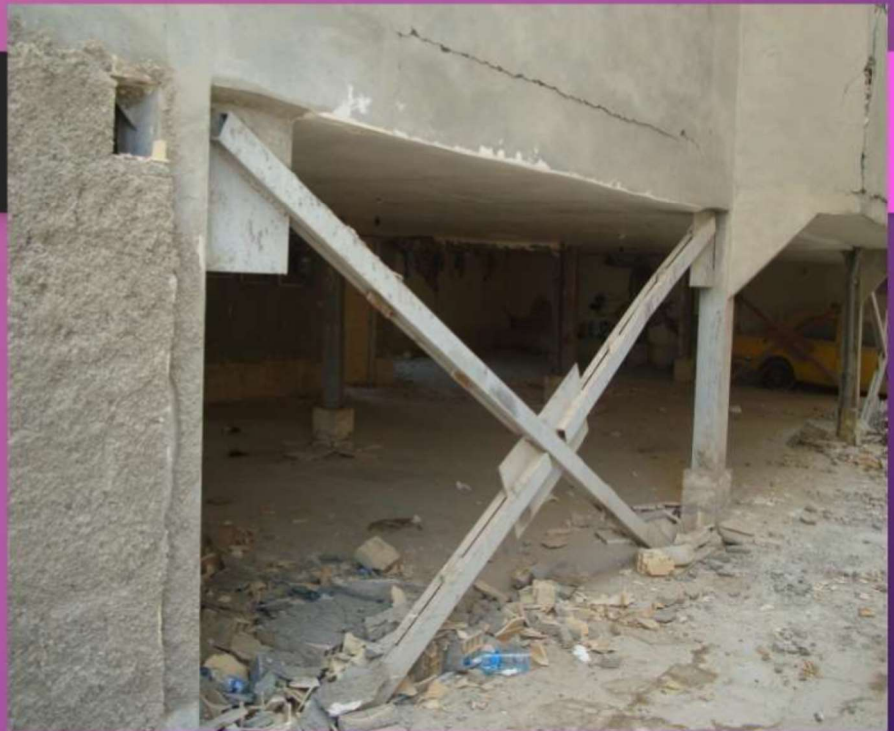
• ضعف اتصال گاست

• جوش ضعیف بادبند به ورق گاست

• عدم اتصال ورق گاست به تیر

• برش پخ گاست بدلیل وجود لچکی در محل اتصال تیر به ستون باعث کاهش طول جوش شده است.

• در نظر گرفتن جوش گاست به تیر در طراحی

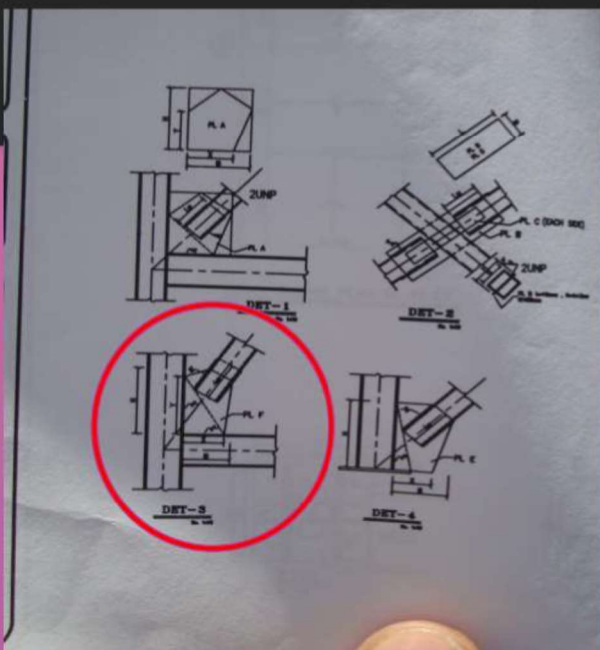
• اتصال ورق گاست به جان پروفیل I شکل

• بند ۱۰-۲-۹-۲-۲ مبحث دهم مقررات ملی

• در سازه تحت بار دینامیکی حداقل اندازه جوش 5mm است.

• حداکثر بعد جوش گوشه برای $t_w = 5mm$ می تواند 3mm باشد.

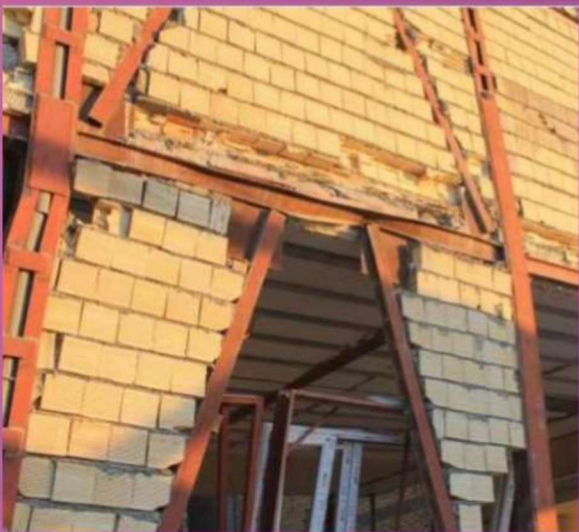
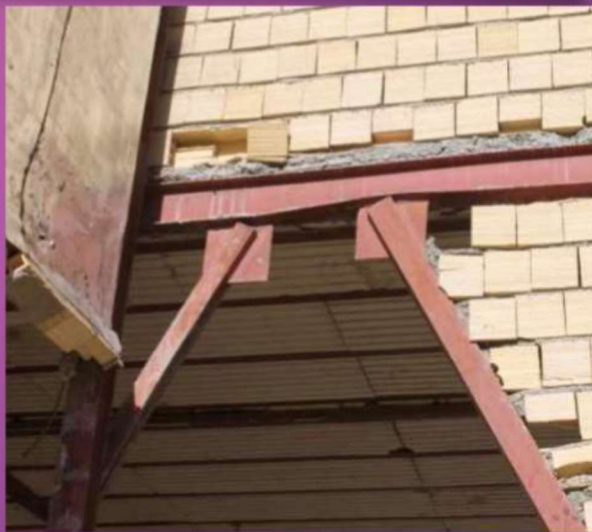
• طراحی و اجرای نامناسب مهاربندی با خروج از مرکز و کمانش و پیچش در تیر پیوند

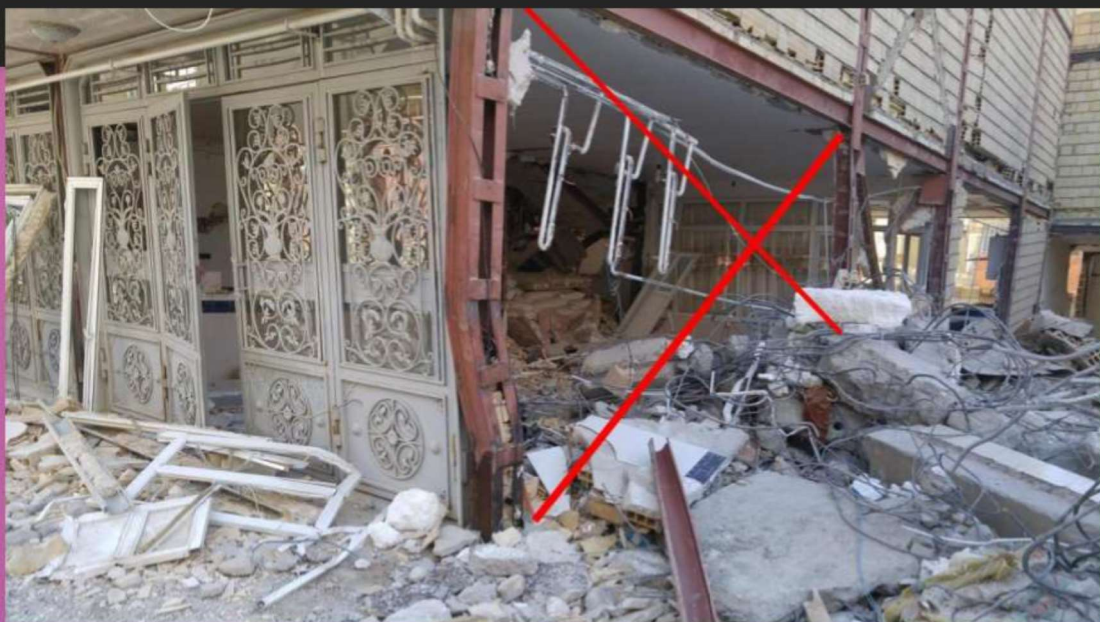
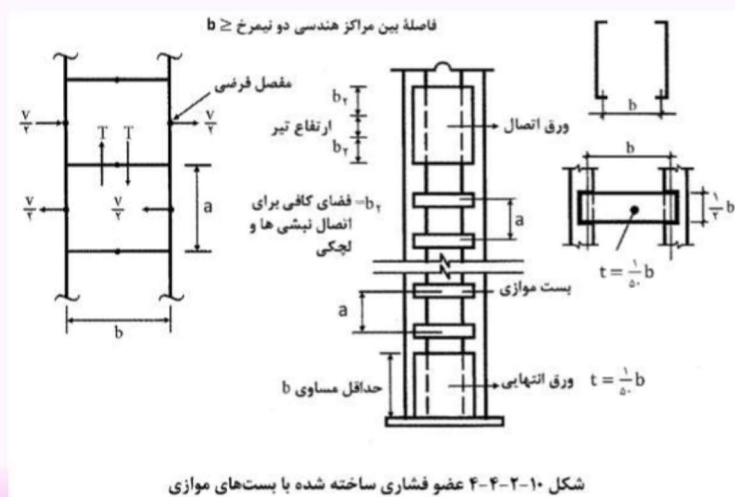
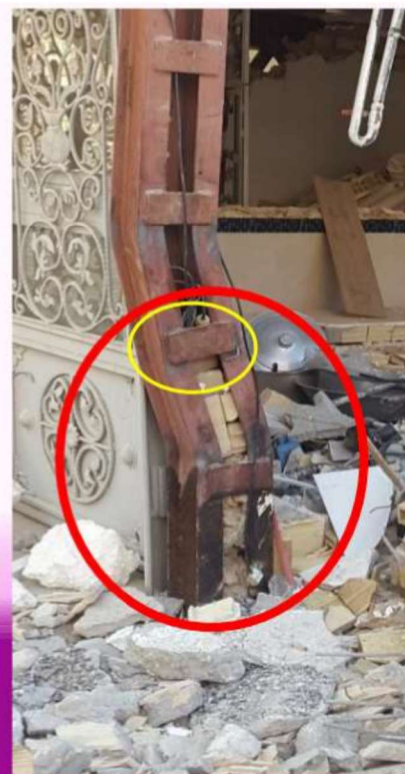
• حذف بادبند از نقشه های طراحی شده (عدم نظارت کافی)

- جوش نامناسب و ضعیف قیدها و در نتیجه کنده شدن جوش بست
- کمابیش ستون به دلیل حذف بادبند و عدم اجرای پلیت انتهایی

- پیچش ستون به دلیل ضعف، فاصله زیاد بست ها و عدم استفاده از ورق اتصال در انتهای ستون

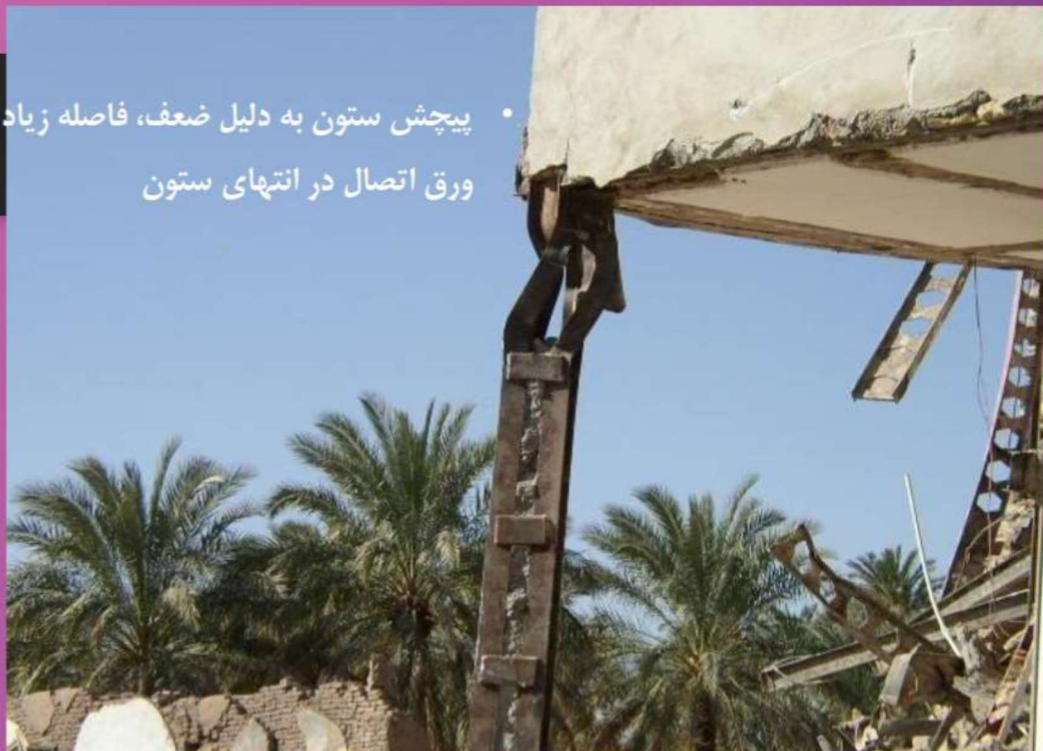
- کمانش ستون دارای بست افقی

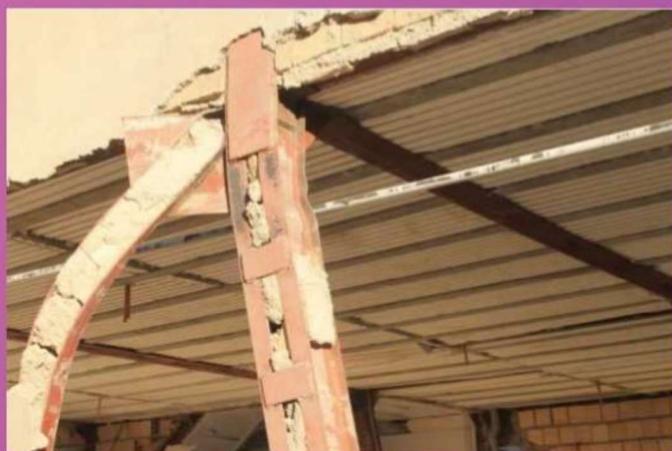
• تعداد کم بادبند با توجه به ابعاد پروژه (ضعف طراحی یا عدم نظارت کافی)

• اجرای تنها یک بادبند در قاب های ابتدایی و انتهایی

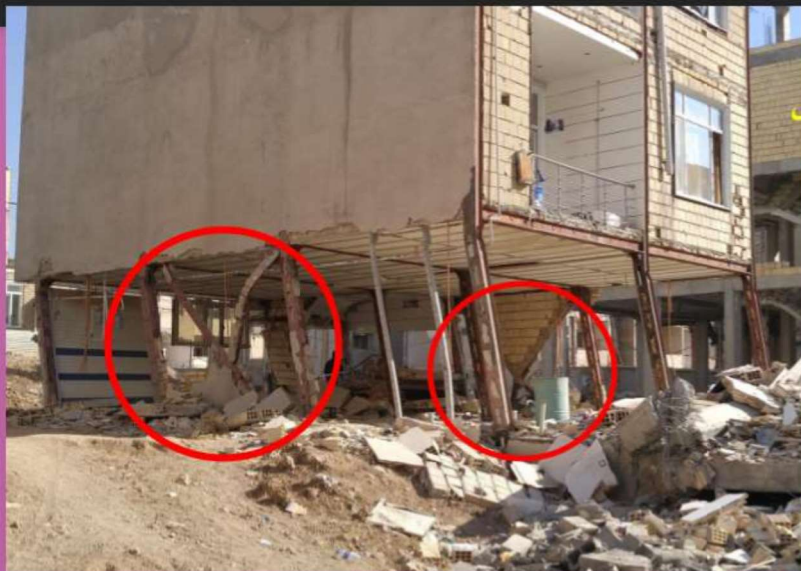
• تعداد کم بادبند با توجه به ابعاد پروژه (ضعف طراحی یا عدم نظارت کافی)

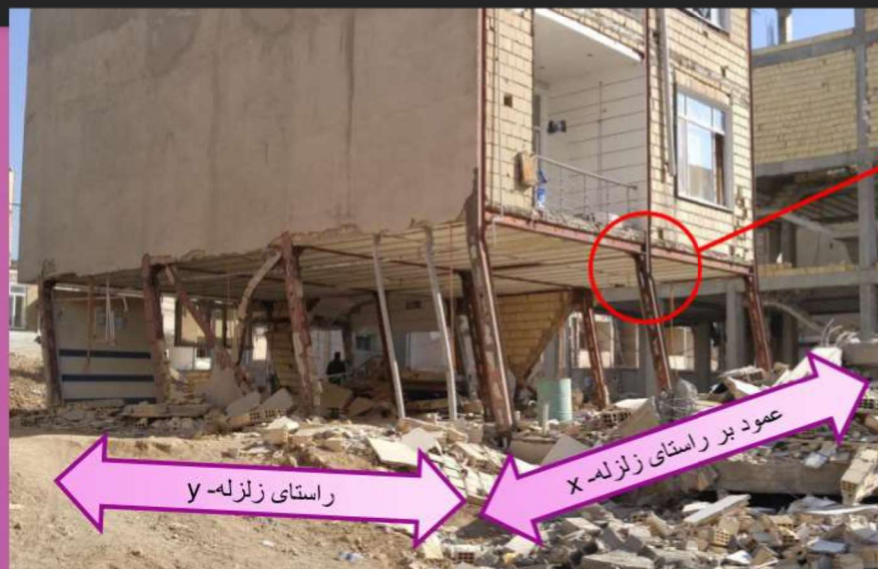
• اتصال ساده نشیمن در جهت X :

عدم وجود سیستم مقاوم در جهت X

وجود ستون کوتاه

- جداسازی دیوار و ستون با اجرای جزییات مناسب و شکل پذیر در ستونها

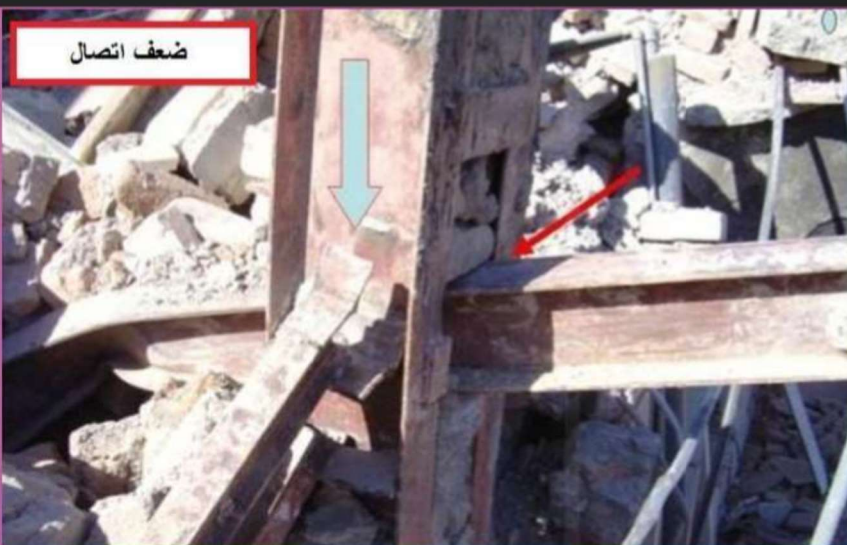
- ضعف اتصال تیر به ستون و عبور تیر از بین ستون و بست های موازی، بدون اتصال

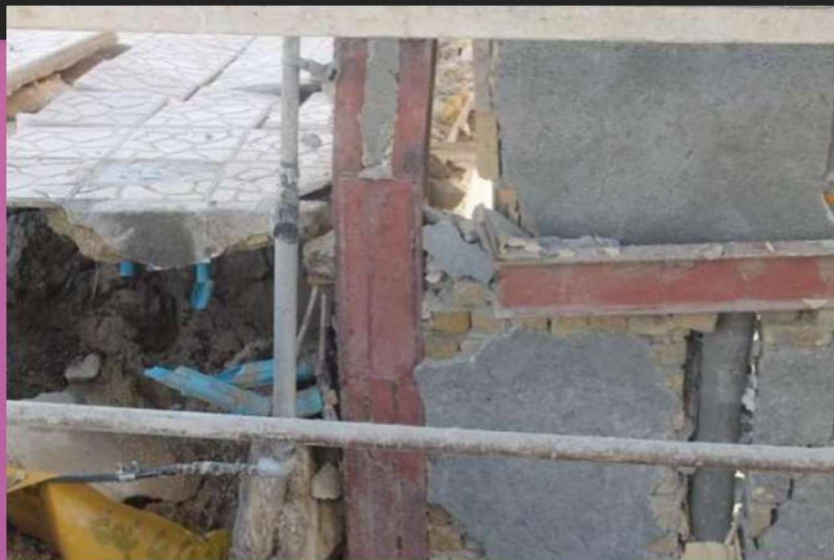
• اتصال نامناسب تیر به ستون

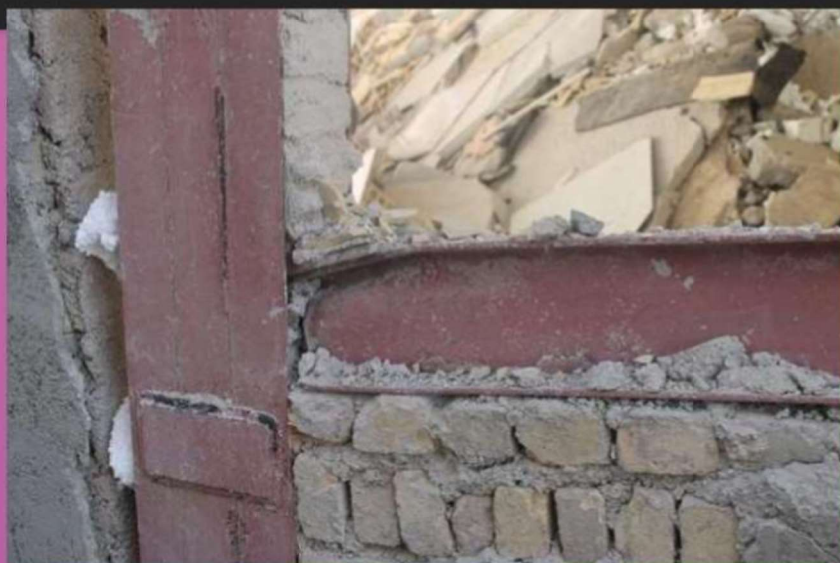
• کمانش جان تیر در محل اتصال

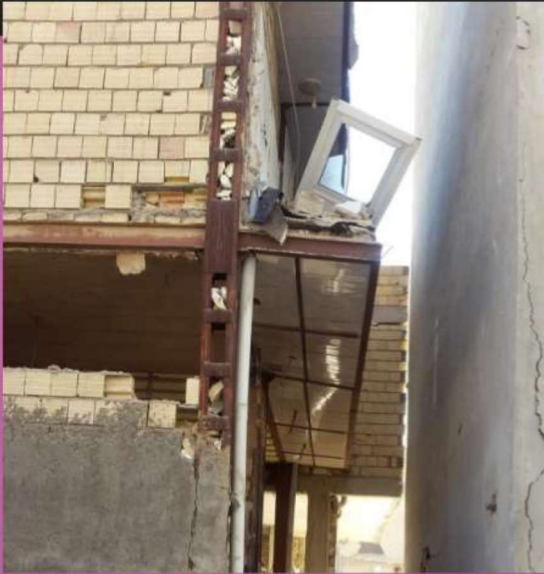
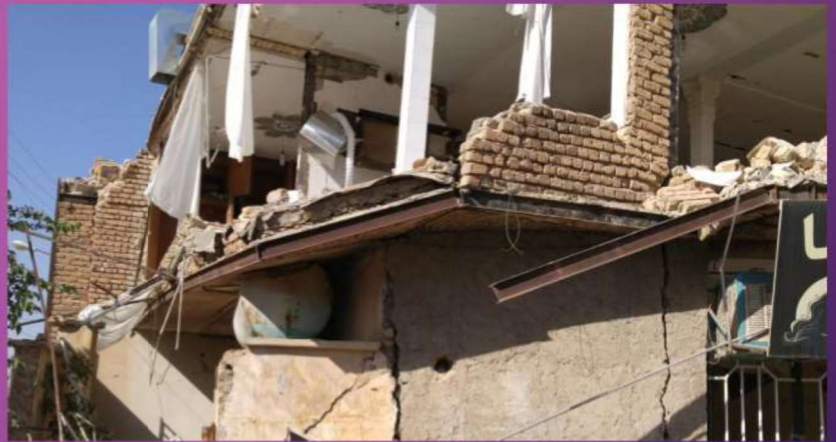
• اجرای کنسول ناپایدار

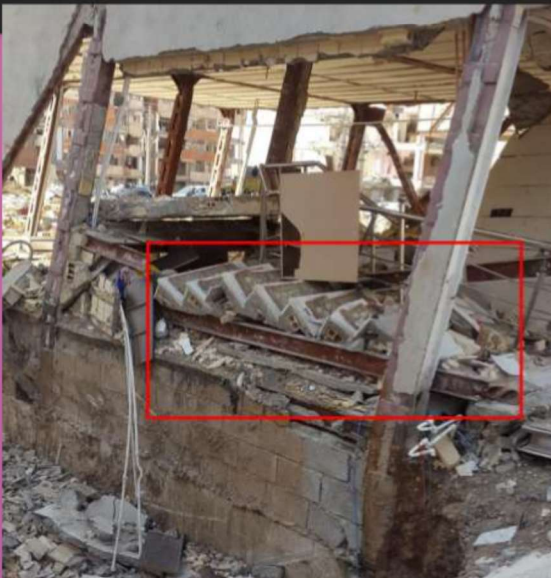
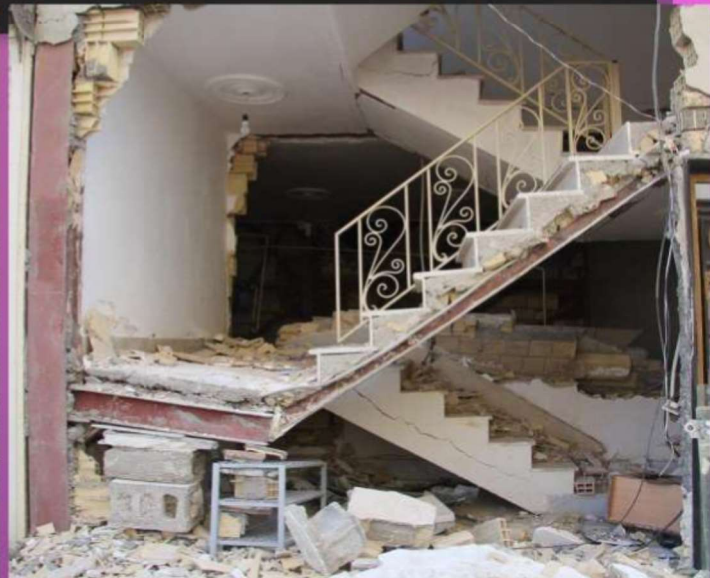
• ضعف راه پله ها

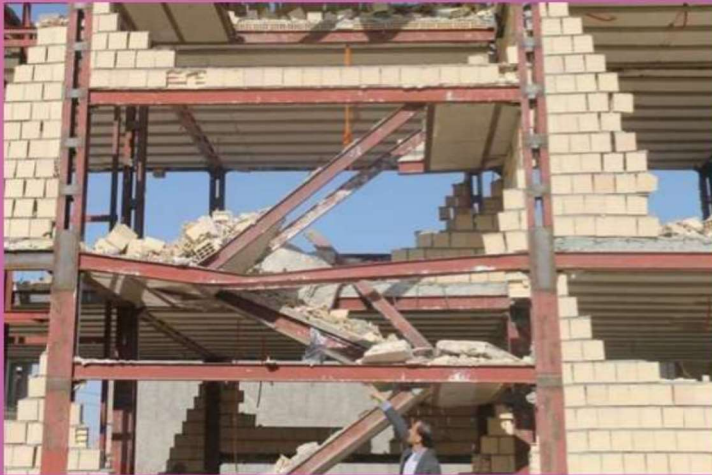
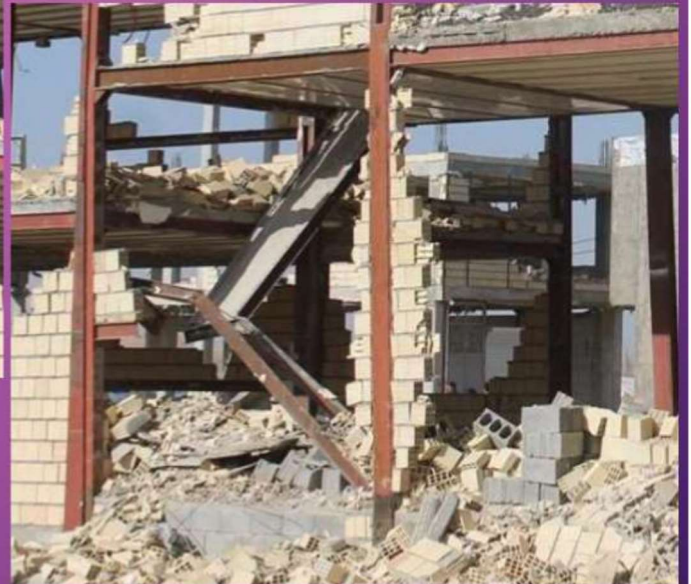
• کنده شدن اتصالات تیرهای شمشیری راه پله

• پیچش و کمانش تیر متصل به شمشیری راه پله در سرپلذهاب

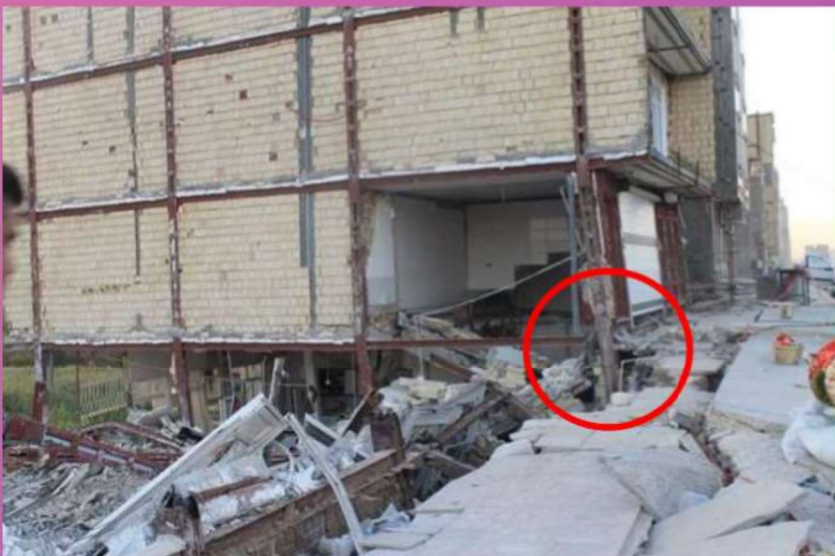
• تغییر مکان جانبی بسیار زیاد و کنده شدن اتصال تیر به ستون

- عملکرد نامناسب ستون دارای بست افقی در قاب خمشی

استفاده از ستون‌های با مقطع متشکل از چند نیمرخ بست‌دار مجاز است، مشروط بر آنکه خمش در ستون حول محور با مصالح باشد.

ب) در ستون‌ها استفاده از مقطع متشکل از چند نیمرخ بست‌دار مجاز نیست. اجزای مقطع ستون باید در تمامی طول آن به صورت پیوسته به یکدیگر متصل شوند.

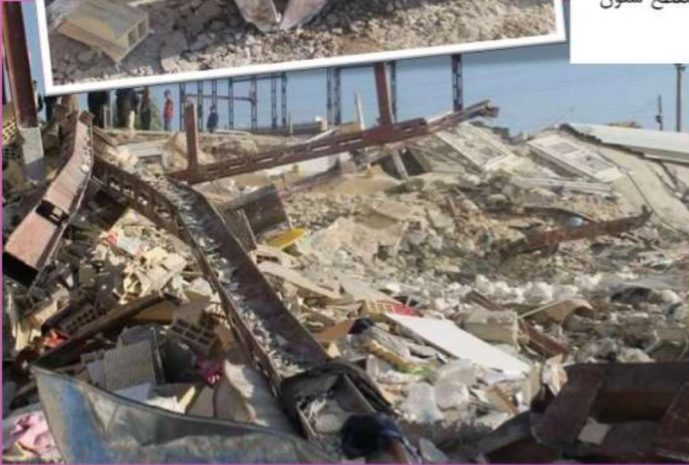
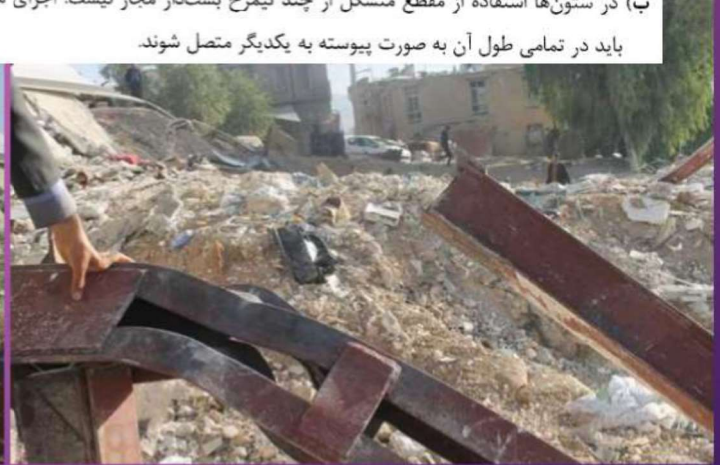
- تغییر تیب مقطع ستون

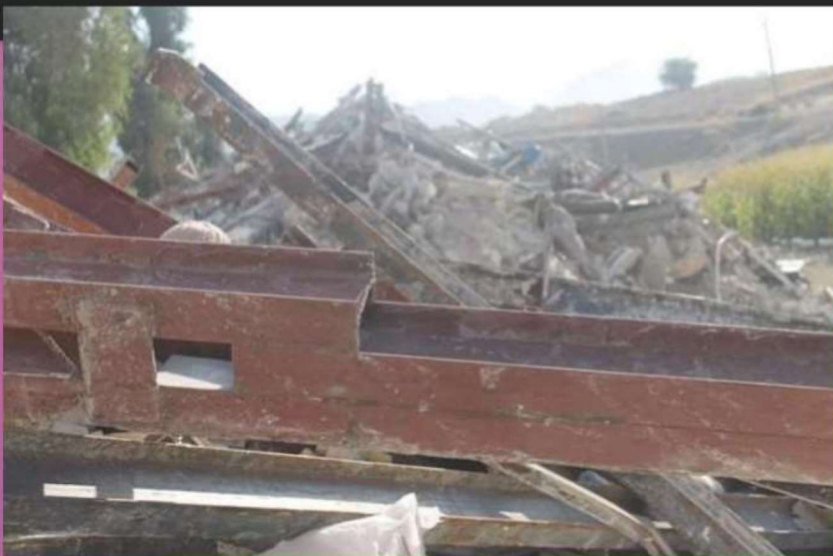
• عدم نفوذ جوش اتصال گوشه نبشی به ستون

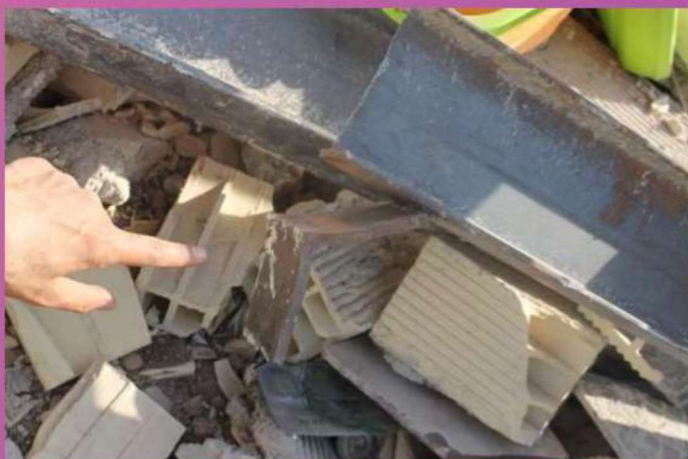
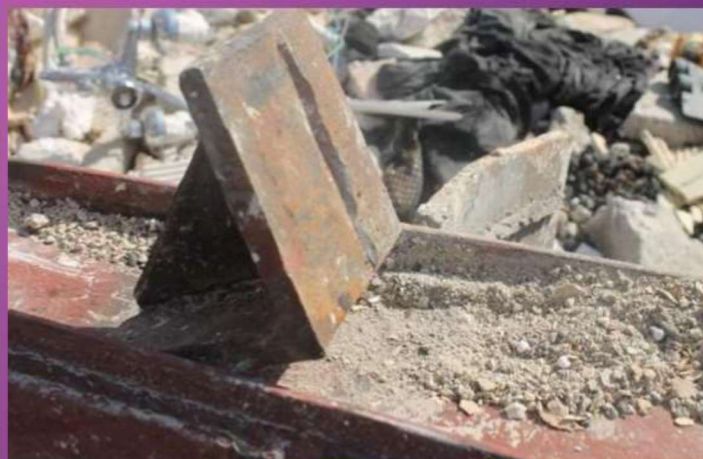
• عملکرد نامناسب اتصال گیردار

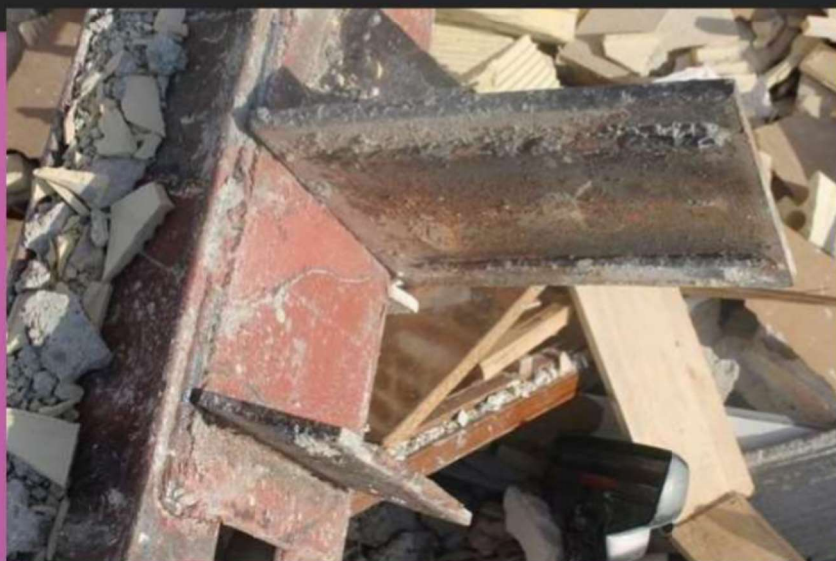
• عدم جوش مناسب صفحه اتصال به ستون

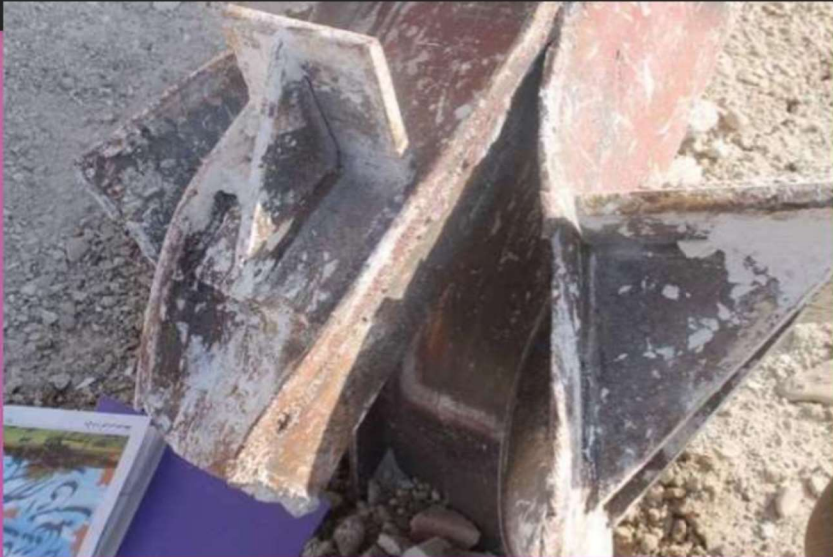
• پارگی صفحه اتصال به ستون دارای بست مورب

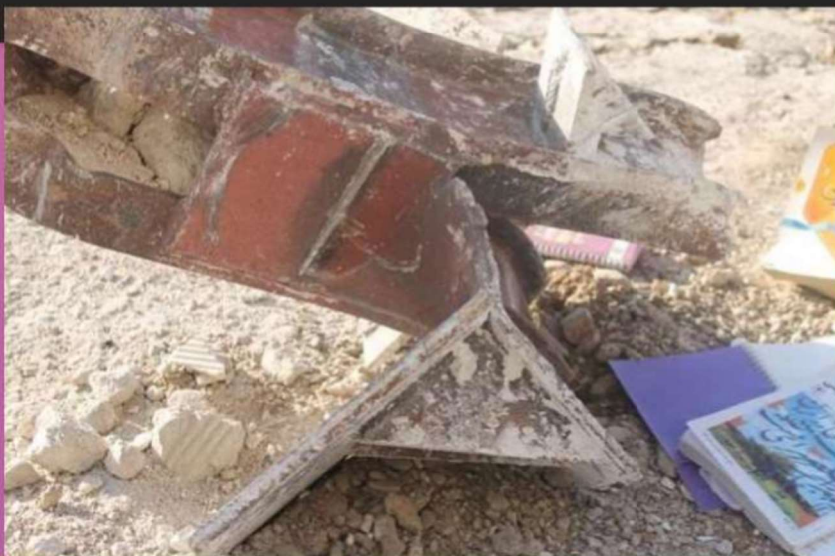
• عدم رعایت اصل تیر ضعیف-ستون قوی

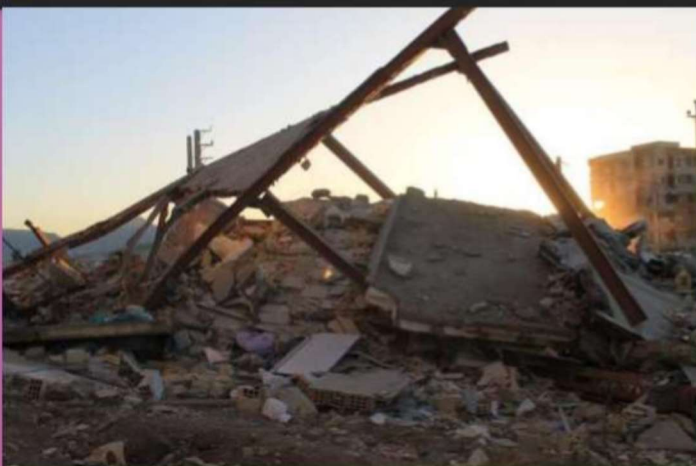
• ضعف اعضای سازه، عدم وجود مهار جانبی کافی و فروریزش کامل سازه ها

فروریزش سازه فولادی دارای دو سیستم متفاوت مقاوم لرزه‌ای در دو جهت (قاب خمشی و مهاربندی)

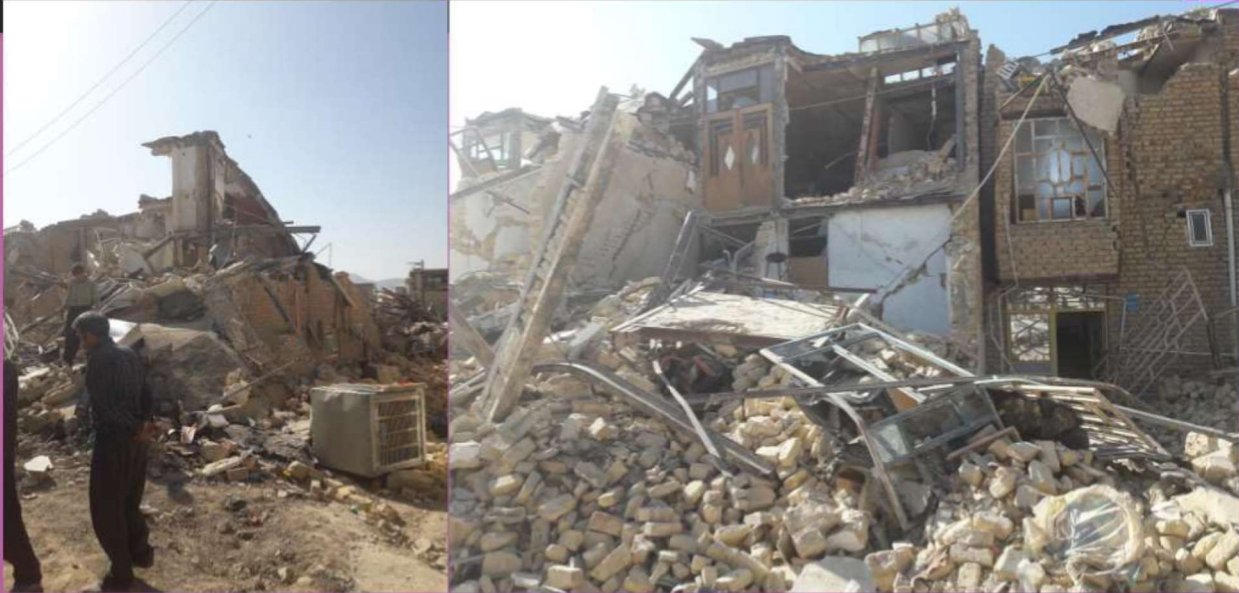
• ضعف اعضای سازه، عدم وجود مهار جانبی کافی و فروریزش کامل سازه ها

• فروریزش دو ساختمان اسکلت فولادی دارای اتصال قاب خمشی و مهاربندی در دو جهت مختلف و کشته شدن ۳۸ نفر

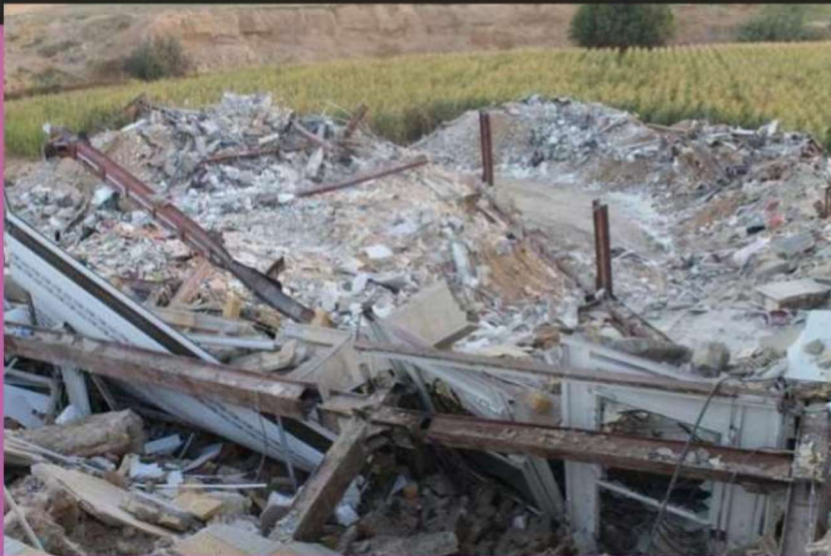
• فروریختن سازه فولادی و سقف ورودی مصلی سرپلذهاب ناشی از اتصال نامناسب تیر به ستون

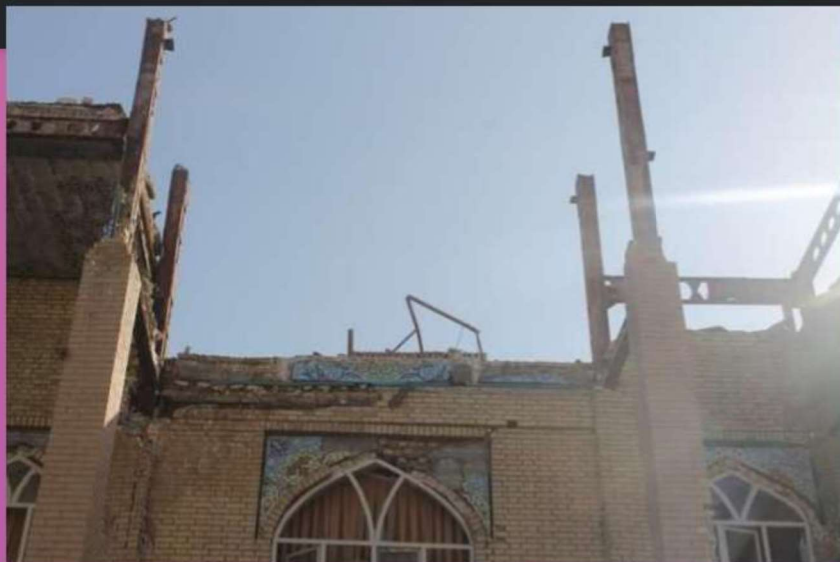
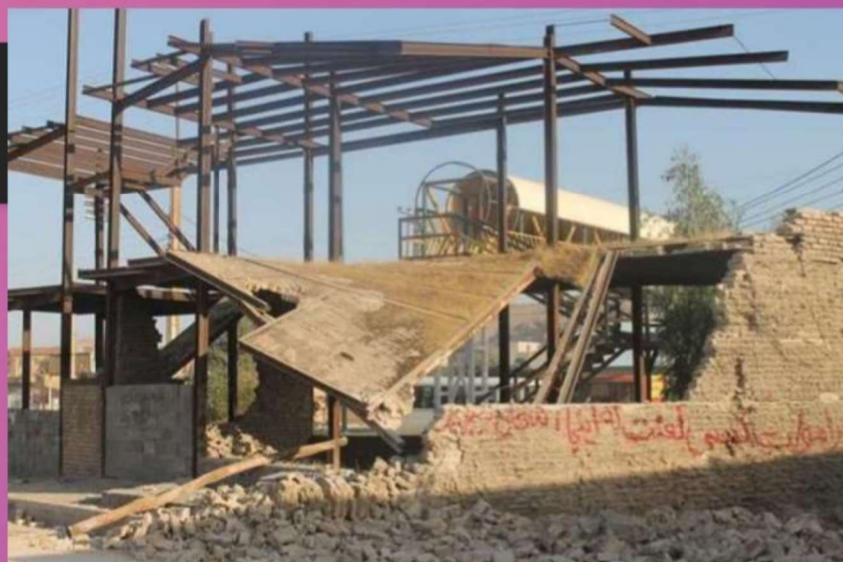
فروریزش بخشی از سقف سازه فولادی در حال اجرا

- ضعف اعضای سازه، عدم وجود مهار جانبی کافی و فروریزش بخشی از سازه

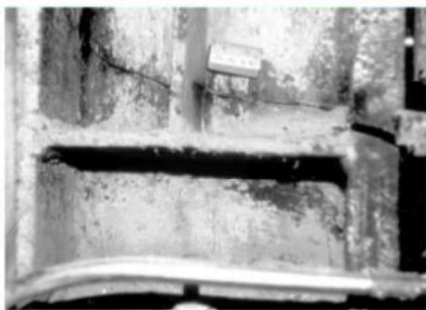
(a) Beam bottom flange weld fracture propagating through column flange and web

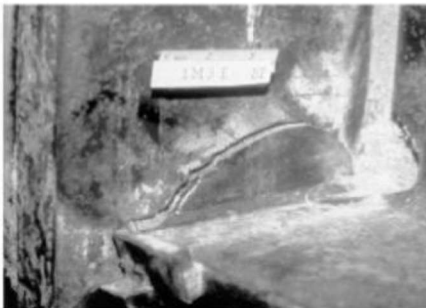
(b) Beam bottom flange weld fracture causing a column direct fracture

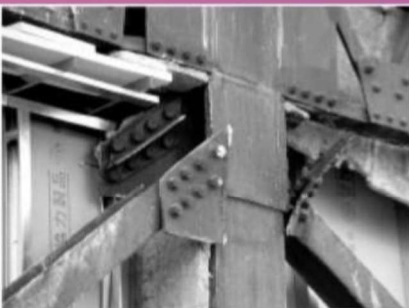
(c) Fracture of welded connection and web tear-out in brace

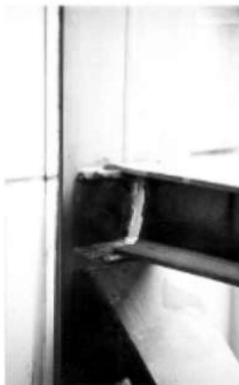
(d) Weld fracture

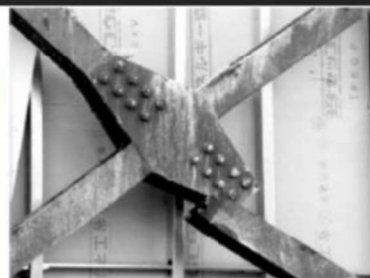
(a) Net section fracture at bolt holes

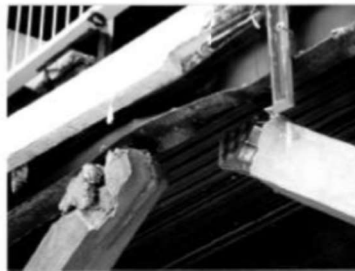
(b) Severe distortion of beam without lateral support at location of channel braces
