دانشکده علوم زمین  
پایان نامه کارشناسی ارشد تکتونیک

تحلیل ساختاری شکستگی سنگ‌ها در دره هراز (جنوب آمل)

**Structural Analysis of Rock Fractures in Haraz valley  
(South of Amol)**

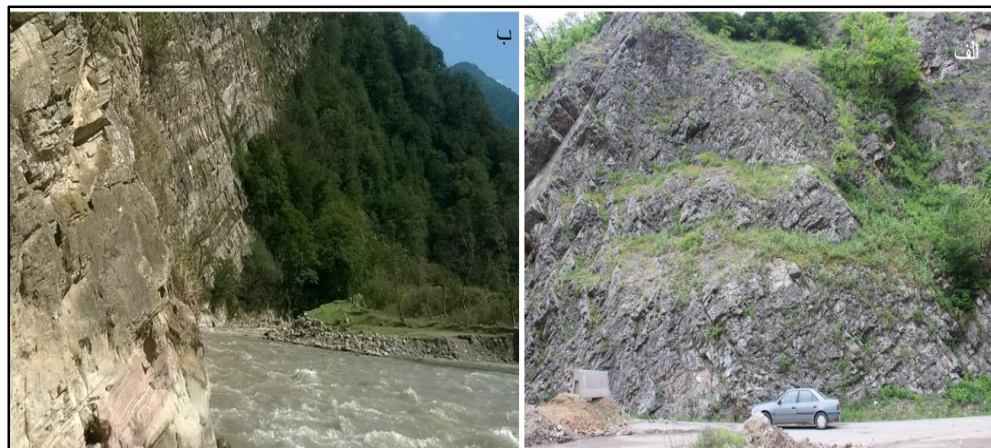
شکل ۲-۳- تصویری از واحدهای آهکی صخره ساز الیکا در کنار جاده هراز الف: در دامنه غربی دره هراز ب: در دامنه شرقی دره هراز

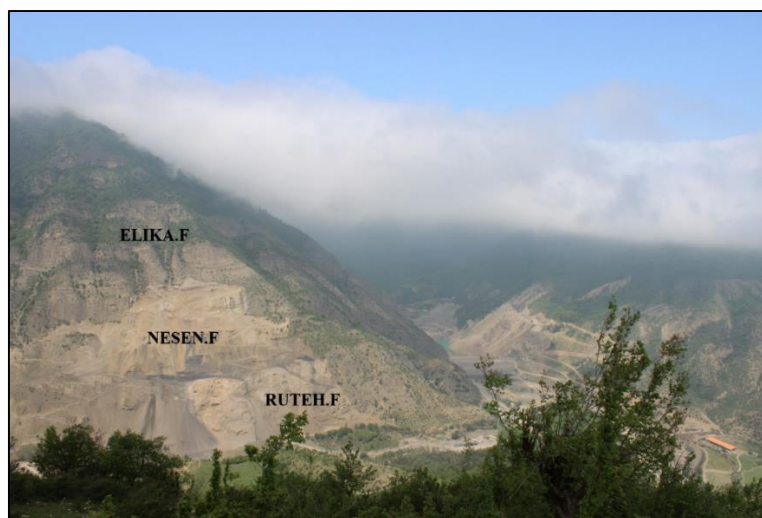
شکل ۲-۴- ریخت‌شناسی واحدهای آهکی الیکا و ارتفاعات سازند آهکی روته در طرفین دره هراز

شکستگی‌ها از ساختارهای برجسته و فراوان هستند که در نتیجه جنبش‌های زمین ساختی در دسته‌هایی با هندسه‌های متفاوت قابل مشاهده می‌باشند و فراوانی آن‌ها از جنوب به شمال به سمت واحدهای سنگی جدیدتر کاهش می‌یابد. در گستره مورد مطالعه واحدهای سنگی مقاوم، خشن و فرسایش ناپذیر بوده و غالباً به صورت رخنمون‌های سنگی و دیواره ساز با شیب تند مشاهده می‌گردند (۲-۳). این بخش‌ها بیشتر به صورت سبتر لایه تا توده‌ای بوده و پوشش واریزه‌ای در آن‌ها ناچیز است. دامنه‌ها از واریزه‌های با ضخامت نسبتاً کم پوشیده شده‌اند. رخنمون واحدهای سنگی پالئوزوئیک و مزوزوئیک شامل سازندهای دورود، روته، نسن، الیکا در دامنه‌های دره هراز رخنمون دارند (شکل ۲-۴). واحدهای سنگی منطقه

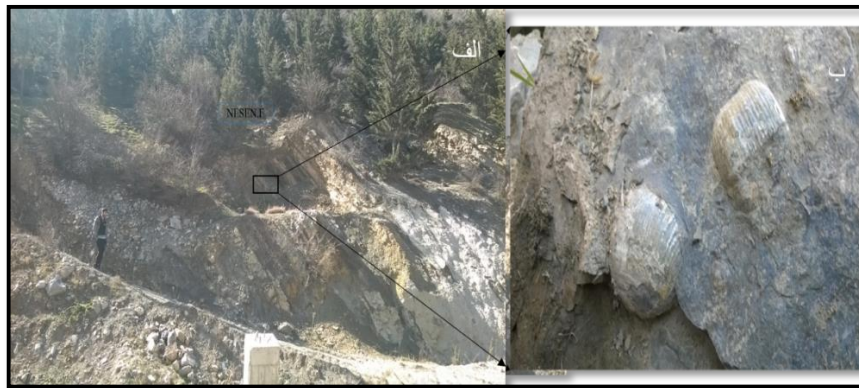
شکل ۲-۷- رخنمونی از سازند نسن در حاشیه جاده هراز حدود ۲ کیلومتری دره چلاو (دید به سمت شمال باختر). ب-  
تصویری از فسیل در سازند نسن

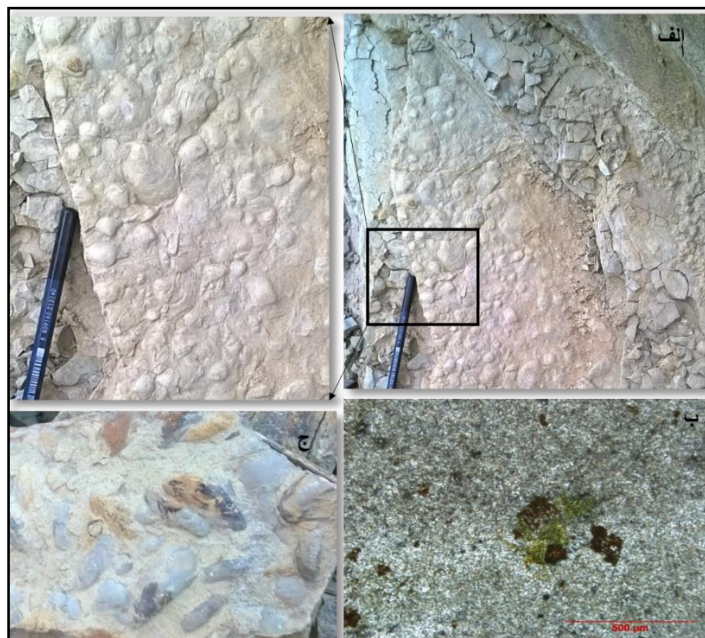
شکل ۲-۹ الف: فسیل کلاریا در واحدهای سنگی الیکا ب: مقطع میکروسکوپی که دولومیتی شدن سنگ آهک را نشان می دهد ج: فسیل لینگولینا که شاخص سازند الیکا است

در مقاطع میکروسکوپی تهیه شده از واحد الیکا، آهک‌های ریز دانه ودولومیتی شدن آهک قابل مشاهده است (۲-۹-ب).

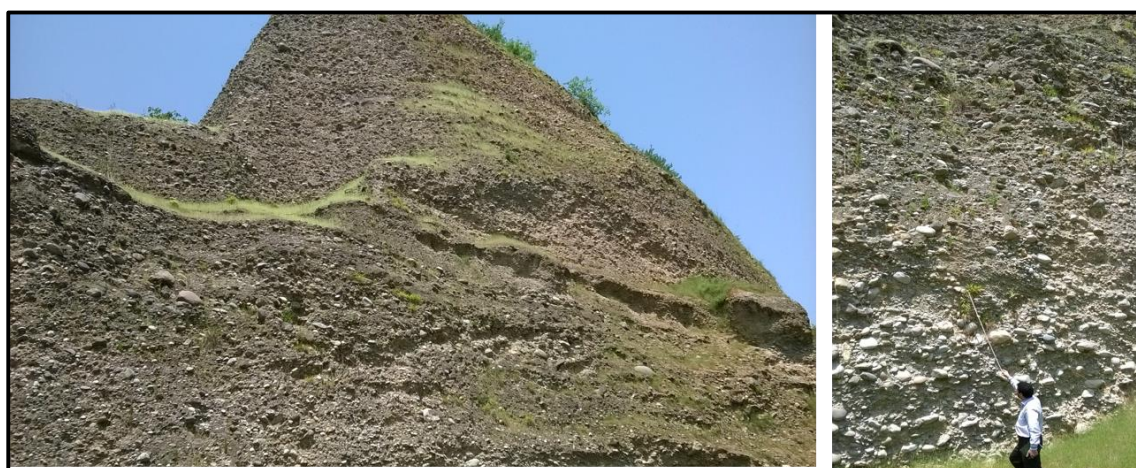
شکل ۲-۱۰- نهشته های کنگلومرا و ماسه سخت نشده در حاشیه جاده هراز (دید عکس شمال باختر)

مخروط افکنه ها و پادگانه های آبرفتی قدیمی بیشتر در دامنه کوهپایه های شمالی قابل مشاهده است که اکثراً به علت پوشیدگی و تا اندازه ای تشابه رخساره با واحدهای قدیمی تر به زحمت قابل تفکیک می باشند. واحدهای کنگلومرایی و ماسه ای جوان و سخت نشده به طور محلی و بخصوص در بخش شمال غربی منطقه قابل مشاهده است (شکل ۲-۱۰). آبرفت های جوان غالباً پوشیده از پوشش گیاهی و زیر کشت زراعت می باشند. آبرفت های سخت نشده رودخانه ها نیز از دیگر واحدهای جوان در بخش شرقی منطقه است که بدلیل عبور رودخانه قابل دسترسی نمی باشد.

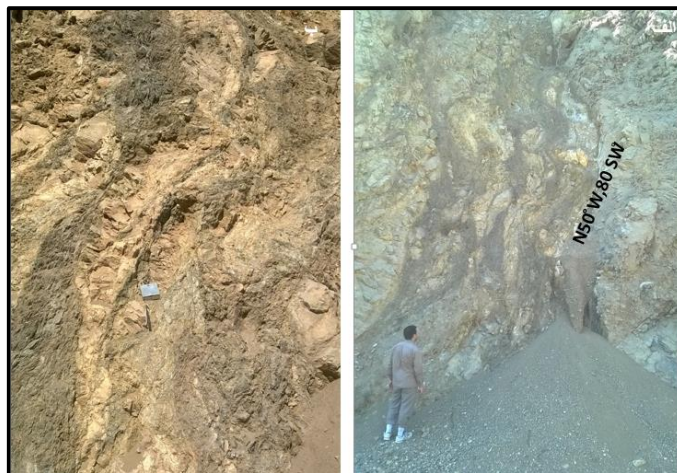
شکل ۳-۱۴ الف- تصویر صحرایی از سطح گسل با موقعیت  $N50^{\circ}W, 82^{\circ}SW$  دید عکس شمال باختر ب- رخنمونی از واحدهای شیلی و آهکی سازند نسن در پهنه گسلی مذکور دید عکس شمال باختر

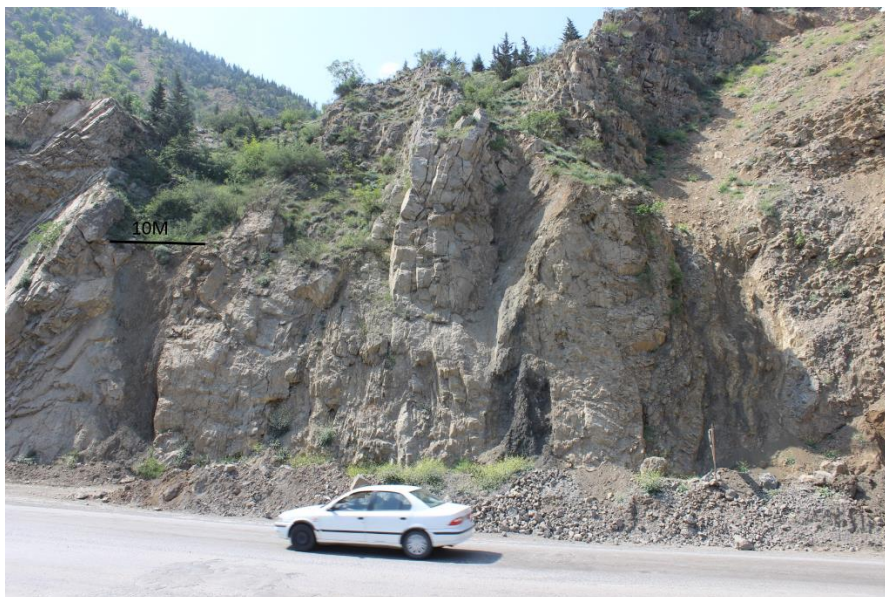
شکل ۳-۱۵- تصویر صحرایی از پهنه گسلی در منطقه منگل پهنای این شاخه ۱۰ متر اندازه گیری شد.

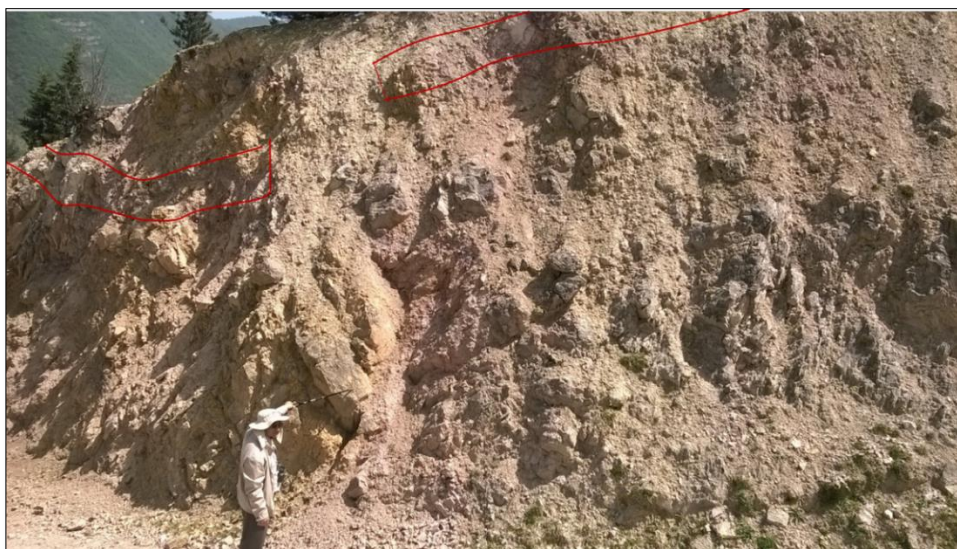
شکل ۳-۱۶- رخنمون گسل شمال البرز در مسیر جاده روستای پرن خردشدگی سنگ آهک در سازند الیکا و جابجایی لایه‌های کلیدی قرمز رنگ آن آشکار است.

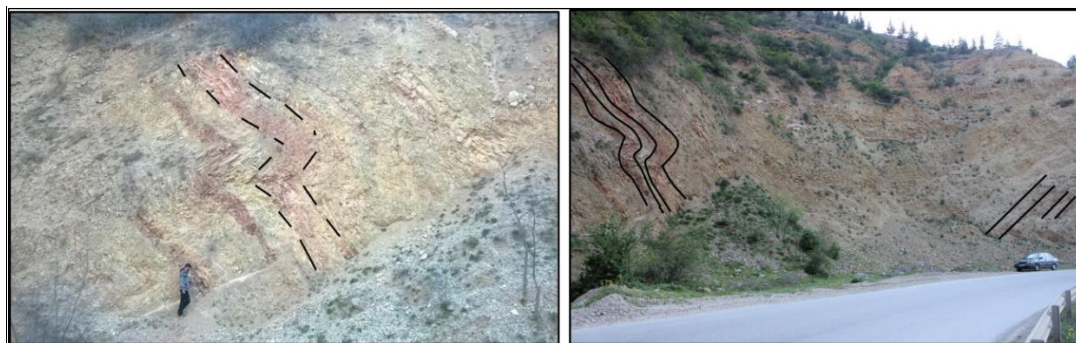
شکل ۳-۱۷- رخنمونی از چین‌خوردگی در سازند الیکا ناشی از عبور خطواره گسلی (دید عکس باختر شمال باختر)

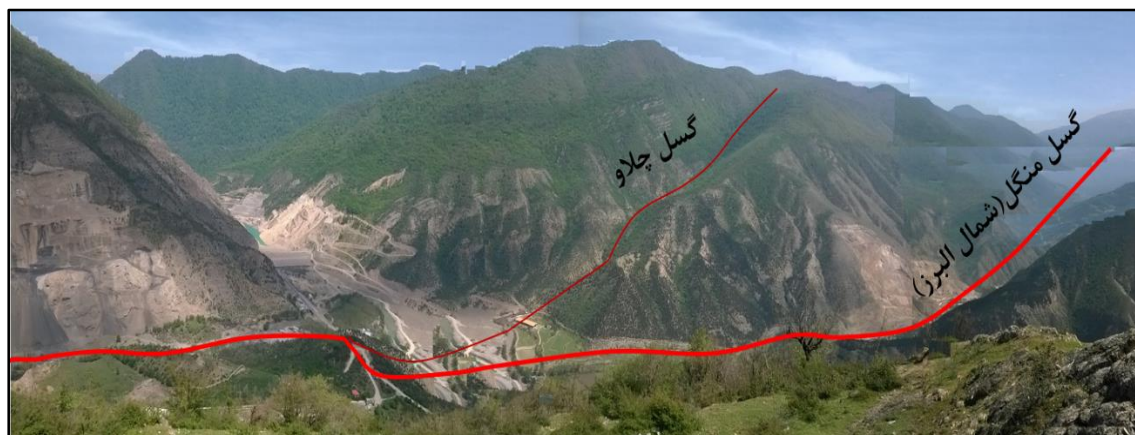
شکل ۳-۱۹ تصویر صحرایی از روند غالب گسل شمال البرز و گسل چلاو در محدوده مورد مطالعه دید عکس شمال - شمال خاوری

این گسل از بزرگ‌ترین خطواره‌های گسلی در محدوده مورد مطالعه می‌باشد. که در محدوده پهنه گسلی شمال البرز واقع شده است. طول این گسل بر اساس نقشه ۱:۱۰۰۰۰۰ آمل ۱۲ کیلومتر اندازه‌گیری گردید و با فاصله‌ای حدود ۵۰۰ متر نسبت به گسل منگل در سمت راست جاده هراز به سمت آمل واقع شده است. با روند خاوری-باختری از دره چلاو عبور کرده و در دره‌ای مشرف به روستای پرن به گسل منگل وصل می‌شود. در برخی از گزارشات پژوهشگاه بین‌المللی زلزله‌شناسی و مهندسی زلزله این گسل را مسبب زلزله سال ۱۹۵۷ سنگچال با بزرگای ۷/۳ ریشتر می‌دانند. اما به علت تراکم پوشش گیاهی در منطقه و همچنین در دره چلاو، علی‌رغم بزرگای زیادی که این زلزله مخرب داشته هیچ سطح گسیختگی برای آن دیده نشده است (بربریان و همکاران، ۱۳۷۵). با توجه به بررسی‌های میدانی صورت گرفته در این پژوهش اثری از سطح گسل یا رخنمونی قابل اندازه‌گیری در محدوده مورد مطالعه به علت گسترش و تراکم پوشش گیاهی دیده نشد. دره عمیق با دیواره پرشیب و V شکل در منطقه چلاو به موازات گسل شمال البرز ایجاد شده که از بارزترین عملکرد گسل چلاو در این محدوده (شکل ۳-۱۹).

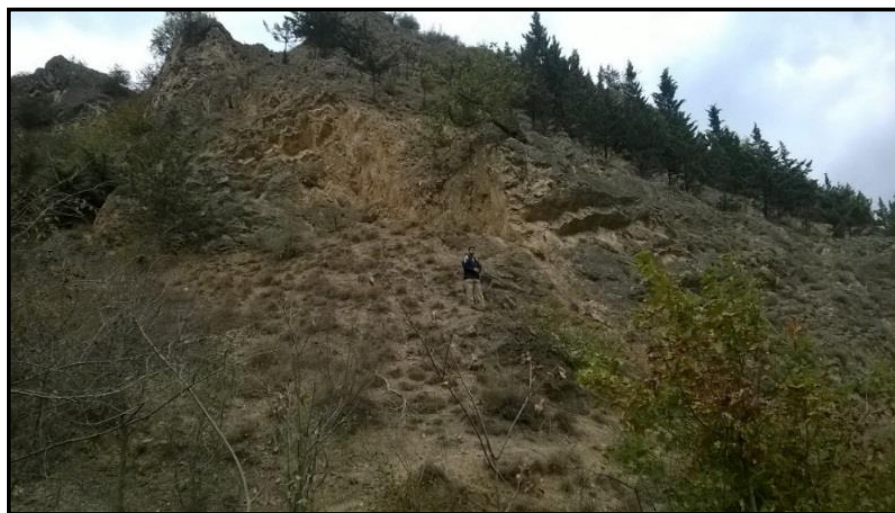
شکل ۳-۲۰- تصویر صحرایی از افراز گسل در سازند روته (دره هراز) (دید عکس به سمت شمال باختر)

در بخشی از منطقه مورد مطالعه سطوحی گسلی قابل مشاهده است که دارای طول کم و میزان جابجایی اندک می باشند و در رده گسل های فرعی معرفی می شوند. روند کلی این گسل ها شمال باختر-جنوب خاور شمال خاور-جنوب باختر و تقریباً خاوری-باختری می باشد. بطور کلی طول آنها بین ۵/۰ متر تا ۵۰ متر است و منجر به بهم ریختگی چینه شناسی نشده اند. آثار و شواهد این گسل ها که از جمله سطوح گسلی، افرازهای گسلی قابل مشاهده است. بیشترین شواهد رخنمون این گسل ها در بخش غربی جاده هراز به سمت تهران با موقعیت جغرافیایی  $36^{\circ} 14' 57'' N$  و  $22^{\circ} 22' 6'' E$  در سازند روته قابل مشاهده است. تحت تاثیر تنش های اعمال شده واحدهای آهکی و شیلی متحمل شکستگی و خرد شدگی شده است. (شکل ۳-۲۰).

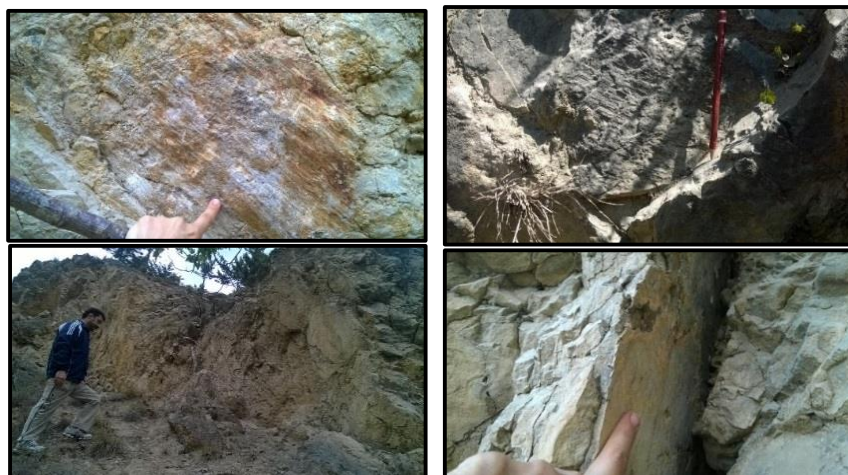
شکل ۳-۲۱- نمونه ای از گسل‌های فرعی که با نام‌های F1 تا F6 شناسایی و برداشت شده‌اند که به ویژگی‌های هر یک از آنها اشاره خواهد شد

این ایستگاه عموماً خراش‌هایی با ریک ۳۵-۸۵ درجه را نشان می‌دهد که می‌تواند شاهدی بر چیرگی مؤلفه شیب‌لغز گسل‌های منطقه مذکور باشد این در حالی است که ریک کمتر از ۲۰ درجه نیز در این ایستگاه اندازه‌گیری شده است که گویای عملکرد مؤلفه امتدادلغز در منطقه موردنظر می‌باشد. در چند نقطه از این ایستگاه سطوح لغزش مشاهده شده است. خش لغزها بروی سطوح قابل مشاهده می‌باشند. این سطوح در تصویر ۳-۲۱ نشان داده شده است. در ادامه به تفصیل پیرامون ساختارهای گسلی منطقه پرداخته می‌شود

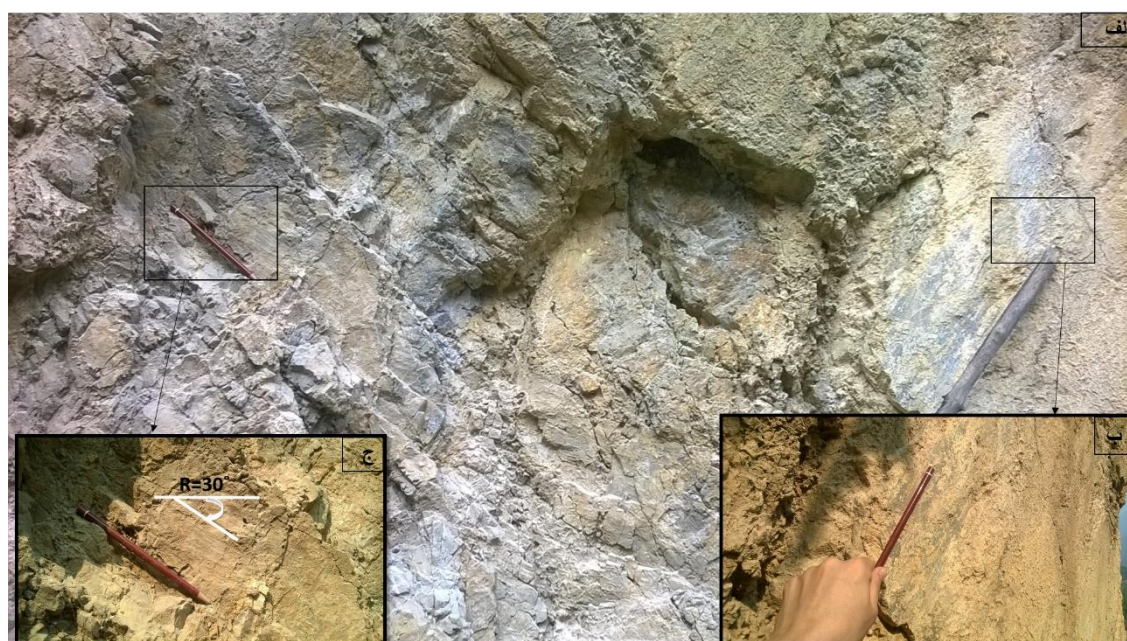
شکل ۳-۲۴- الف- تصویری از رخنمون از گسل F1 با موقعیت  $N34^{\circ}W 75^{\circ}NE$  ب، ج نمایش دو دسته خش لغز بر سطح گسل (دید عکس شمال)

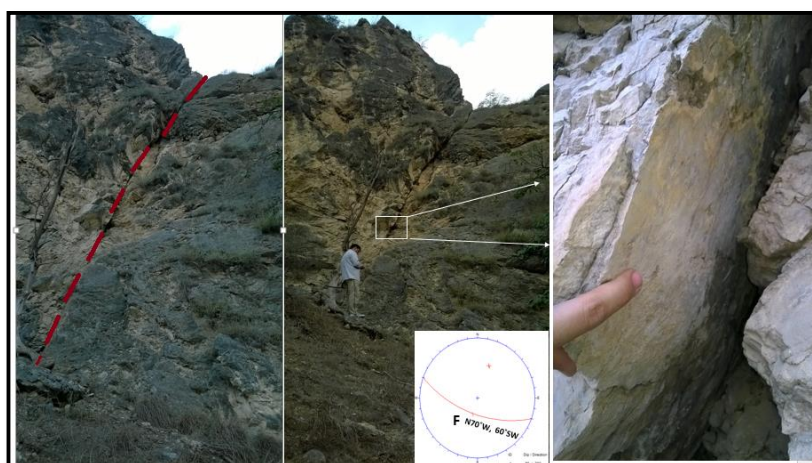
شکل ۳-۳۰-رخمنونی از سطح گسل با موقعیت  $N70^{\circ}W/60^{\circ}SW$  دارای سطحی صاف صیقلی که روی این سطح اثری از خراش گسلی مشاهده نگردید. با مشاهدات صحرایی سطح فرادیواره که بلوک جنوبی را تشکیل می دهد راندگی به سمت بالا را نشان می دهد. سطح گسل صاف صیقلی است. دید عکس به سمت باختر جنوب باختر می باشد

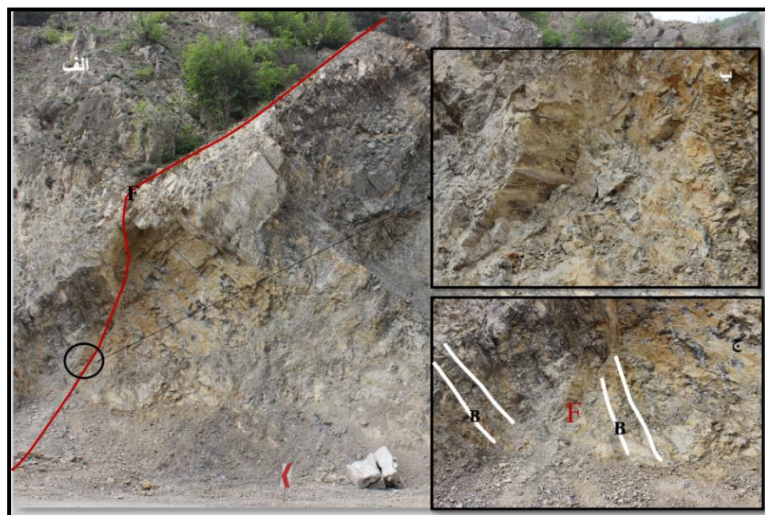
شکل ۳-۳۲ تصویر صحرایی از رخنمون سطح گسل با موقعیت  $N84^{\circ}W\ 58^{\circ}SW$  ب- رخنمونی از سطح گسل به همراه خراش با ریک افقی ج- رخنمونی از سطح گسل که تغییر شیب لایه‌ها در آن مشهود است.

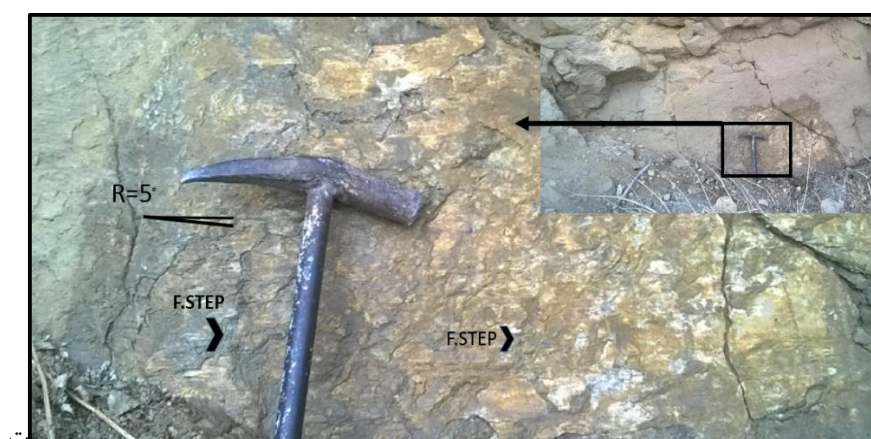
شکل ۳-۳۴-رخنمونی از مناظر پله ها در سطح گسل به همراه خراش هایی با ریک ۵ درجه ساعت گرد قابل مشاهده می باشد. پله ها جهت حرکت بلوک گمشده را به سمت راست نشان می دهند.

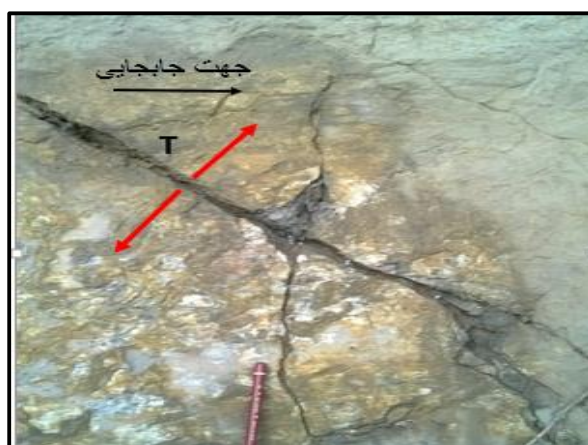
شکل ۳-۳۵- شکستگی کششی روی سطح گسل با موقعیت  $N85^{\circ}E 58^{\circ}SE$  فلش نشانگر جهت حرکت بلوک گمشده است دید عکس شمال - شمال خاور

به منظور تعیین جهت و سوی برش بروی گسل از شاخص های ریخت شناسی روی سطح گسل استفاده شد. اثر این شکستگی ها که دارای موقعیت میانگین  $N00^{\circ}E\ 35^{\circ}E$  تقریباً عمود بر خراش های سطح گسل می باشد. شکستگی ها آثار بازشدگی روی سطح گسل ایجاد نموده است (۳-۳۵). با توجه به اینکه

هیچ گونه آثار جابجایی در سطح شکستگی ثبت نشد، می توان این دسته از شکستگی ها را در زمره شکستگی های کششی قرار داد بدین منظور شکستگی های روی سطح گسل برداشت گردید. استریوگرام های مربوط به این برداشت ها شامل تصاویر سیکلو گرافیک داده های صفحه ای و زاویه بین میانگین صفحات شکستگی با سطح گسل اصلی ترسیم گردید (شکل ۳-۳۶). زاویه بین این شکستگی ها با میانگین سطح گسل اصلی  $54^{\circ}$  اندازه گیری گردید. نوک زاویه حاده خلاف جهت حرکت بلوک گمشده می باشد لذا می توان مؤلفه حرکتی چپ بر را برای این رخنمون در نظر گرفت.

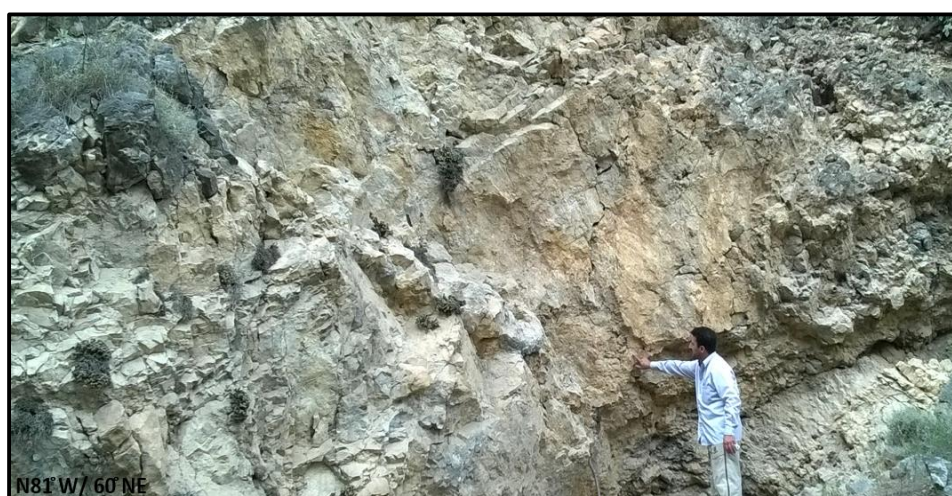
شکل ۳-۳۷- تصویر صحرایی از سطح گسل با موقعیت میانگین  $N81^{\circ}W / 60^{\circ}NE$  دید عکس به سمت شمال

گسل F4 در یک ایستگاه سطحی با مختصات  $36^{\circ}15'01''N$  و  $52^{\circ}22'21''E$  و روند شمال باختر- جنوب خاور قابل مشاهده است. با توجه به شیب سطح و هم جنس بودن لایه ها با بلوک مقابل، سطح اندازه گیری شده بلوک فرادیواره گسل می باشد. آثار خراش های گسلی بروی سطح نمایان است سطح گسل به صورت موج می باشد (شکل ۳-۳۷). برداشت های صحرایی از سطح گسل در جدول ۳-۷ نشان داده شده است. استریوگرام مربوط به داده های صفحه ای به همراه موقعیت خراش های گسلی و نمودار هم تراز آن ها موقعیت را برای سطح گسل،  $N81^{\circ}W / 60^{\circ}NE$  نشان می دهد (شکل ۳-۳۸).

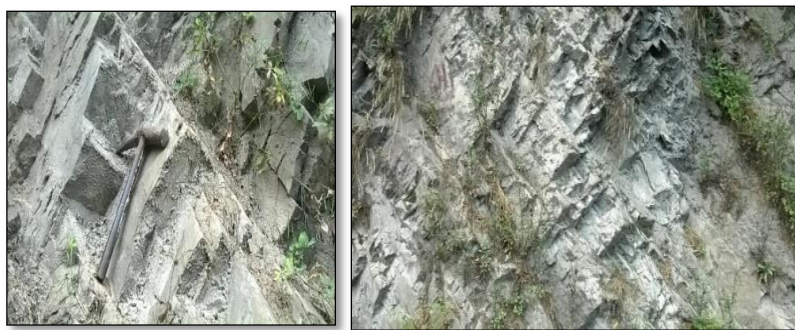
شکل ۳-۴۶- رخنمونی از سازند الیکا در ایستگاه ۱ با موقعیت لایه‌بندی  $N74^{\circ}W/34^{\circ}NE$  و سطوح شکستگی

رخنمون سازند الیکا در بخش شمال غربی منطقه مطالعاتی در حاشیه جاده هراز حدود ۵ کیلومتری روستای رزکه واقع شده است (۳-۴۶). موقعیت درزه‌های برداشت شده در این سازند در جدول ۳-۱۱ نشان داده شده است. استریوگرام داده‌های ایستگاه مذکور ترسیم گردید (۳-۴۷). روند غالب شکستگی‌های NW-SE و NE-SW مشخص شد. بر اساس آنچه از نمودار هم‌تراز قطب به دست آمده دو دسته شکستگی با موقعیت  $N61^{\circ}W/60^{\circ}SW$  و  $N23^{\circ}E/69^{\circ}S$  در این ایستگاه معرفی گردید. با توجه به نمودار ترسیم شده شکستگی‌ها تقریباً برهم عمود می‌باشند که در بررسی‌های صحرایی نیز می‌توان به این مطلب پی برد. موقعیت میانگین لایه‌بندی  $N74^{\circ}W/34^{\circ}NE$  است. با توجه به نمودار گل‌سرخ امتدادی دو دسته درزه قابل تشخیص است (شکل ۳-۴۸). هیچ‌گونه آثاری از خراش بر سطح شکستگی‌ها دیده نشد. عمده درزه‌ها دارای بازشدگی می‌باشند. وضعیت سطوح قابل دسترسی ناهموار تعیین شد. بر اساس این نمودار دسته درزه J1 با میانگین موقعیت  $N23^{\circ}E/69^{\circ}SE$  در بازه امتداد ۱۵ تا ۴۰ درجه است. نمودار جهت شیب بازه ۱۰۰ تا ۱۲۵ درجه را برای این دسته نشان می‌دهد. میزان پراکندگی آن ۴۴/۶۴ درصد است. دسته درزه J2 با موقعیت میانگین  $N56^{\circ}W/60^{\circ}SW$  در بازه امتدادی ۲۸۰ تا ۳۱۵ درجه قرار دارد. نمودار جهت شیب، بازه ۱۸۰ تا ۲۴۵ درجه را برای دسته درزه J2 نشان می‌دهد. میزان پراکندگی این دسته درزه ۵۵,۳۵ درصد می‌باشد. به دلیل اینکه جهت شیب لایه‌بندی و امتداد شکستگی موازی است، دسته درزه J1 نسبت به لایه‌بندی در رده درزه‌های شیبی قرار دارد. چون امتداد دسته درزه J2 نسبت به امتداد لایه‌بندی موازی است، در رده درزه‌های امتدادی جای دارد. زاویه بین دو دسته درزه ۸۸ درجه است.

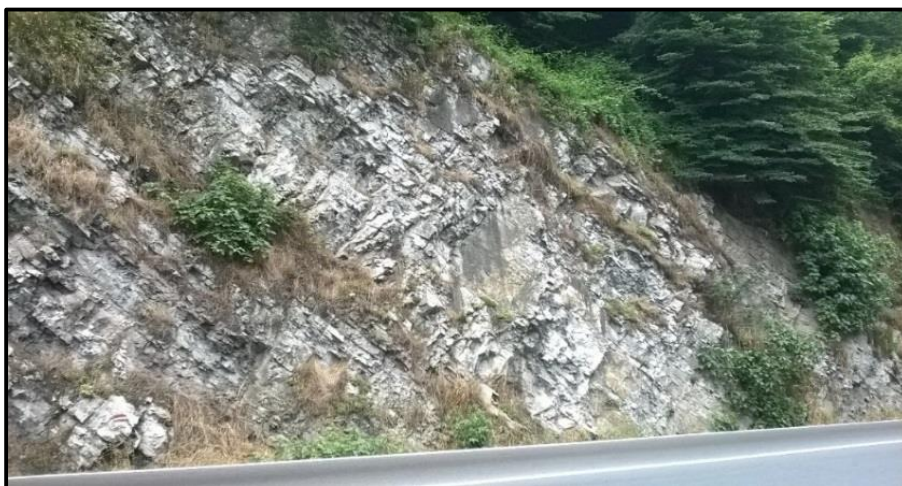
شکل ۳-۵۰- تصویر صحرایی از سازند الیکا با موقعیت میانگین لایه بندی  $N72^{\circ}W\ 31^{\circ}NE$  در ایستگاه (۲) حاشیه جاده هراز به همراه شکستگی ایجاد شده در سطح لایه در سازند الیکا

در بخش شمال باختری دره هراز، حاشیه جاده، رخنمونی دیگری از سازند الیکا مورد بررسی قرار گرفت شکل (۳-۵۰). موقعیت لایه بندی در این ایستگاه  $N72^{\circ}W\ 31^{\circ}NE$  می باشد. درزه های برداشت شده در این سازند، در جدول ۳-۱۳ نشان داده شده است. استریوگرام (۳-۵۱) و نمودار گل سرخی داده های ایستگاه مذکور ترسیم گردید. با توجه به نمودار گل سرخی ترسیم شده برای امتداد شکستگی ها در این ایستگاه و نمودار هم تراز قطب شکستگی ها مشخص شد دو دسته شکستگی در این ایستگاه غالب است (۳-۵۲). براساس این نمودار دسته درزه J1 با میانگین موقعیت میانگین  $N18^{\circ}E/76^{\circ}SE$  و در بازه امتداد ۰ تا ۳۰ درجه است. نمودار جهت شیب بازه ۹۵ تا ۱۱۸ درجه را برای این دسته نشان می دهد. میزان پراکندگی آن ۶۸/۱۸ درصد می باشد. و دسته درزه J2 با موقعیت میانگین  $N62^{\circ}W/61^{\circ}SW$  در بازه امتدادی ۲۸۰ تا ۳۰۵ درجه قرار دارد. و نمودار جهت شیب بازه ۱۸۰ تا ۲۲۰ درجه را نشان می دهد. پراکندگی این دسته درزه ۳۱/۸۱ درصد است. دسته درزه J1 نسبت به لایه بندی در رده درزه های شیبی قرار دارد. دسته درزه J2 نسبت به لایه بندی درزه امتدادی دسته بندی می شود. زاویه دودسته درزه نسبت به هم ۸۴ درجه می باشد.

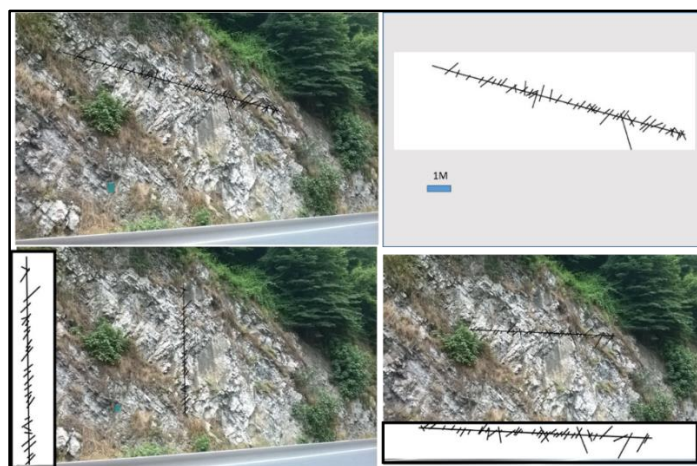
شکل ۳-۵۳- اسکن خطی مایل، قائم و افقی ترسیم شده در ایستگاه ۲ (سازند الیکا)

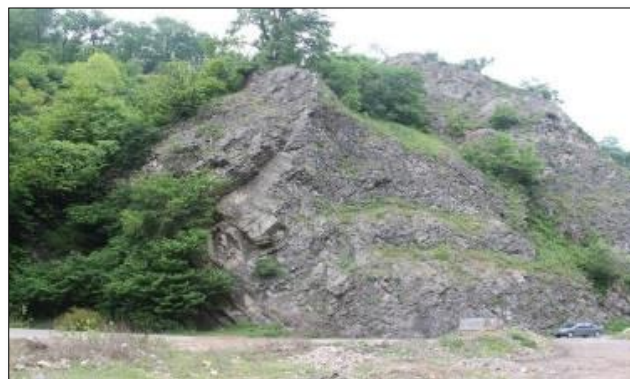
شکل ۳-۵۵- تصویر صحرایی از رخمون سازند الیکا با موقعیت لایه‌بندی  $N73^{\circ}W/38^{\circ}NE$  به همراه شکستگی در واحدهای آهکی در ایستگاه ۳ دید عکس شمال باختری می‌باشد.

رخنمون دیگری از سازند الیکا در موقعیت جغرافیایی  $52^{\circ}22'3''N$  و  $36^{\circ}16'25''E$  شمال باختری دره هراز مورد بررسی قرار گرفت. (شکل ۳-۵۵). موقعیت درزه‌های برداشت‌شده این سازند در جدول ۳-۱۶ نشان داده شده است. استریوگرام شکستگی‌های در ایستگاه ۳ (سازند الیکا) در شکل ۳-۵۶ نشان داده شد. نمودار گل‌سرخ و نمودار هم‌تراز قطب شکستگی‌های در شکل ۳-۵۷ قابل مشاهده می‌باشد. براساس نمودار هم‌تراز قطب شکستگی، دودسته شکستگی با موقعیت  $N33^{\circ}W/42^{\circ}SW$ ;  $N48^{\circ}E/42^{\circ}SE$  روند اصلی شکستگی در این ایستگاه می‌باشد. موقعیت میانگین لایه‌بندی در این ایستگاه  $N73^{\circ}W/38^{\circ}NE$  اندازه‌گیری گردید. درزه‌ها غالباً دارای بازشدگی می‌باشند سطح درزه‌ها نیز

ناهموار و زبر است. زاویه بین دودسته شکستگی ۶۰ درجه اندازه‌گیری شد. براساس این نمودار دسته درزه J1 با میانگین موقعیت  $N48^{\circ}E/42^{\circ}SE$  در بازه امتداد ۴۰ تا ۶۰ درجه است. نمودار جهت شیب بازه ۱۳۰ تا ۱۶۵ درجه را برای این دسته نشان می‌دهد. میزان پراکندگی آن ۲۶ درصد است. و دسته درزه J2 با موقعیت میانگین  $N33^{\circ}W/42^{\circ}SW$  در بازه امتدادی ۳۰۰ تا ۳۴۰ درجه قرار دارد. و نمودار جهت شیب بازه ۲۱۵ تا ۲۶۰ درجه را نشان می‌دهد. و پراکندگی این دسته درزه ۴۶ درصد می‌باشد. نمودار ویژگی‌های سطح درزه در جدول ۳-۱۷ نشان داده شده است. دسته درزه J1 و J2 در رده درزه‌های مایل نسبت به لایه‌بندی قرار دارند.

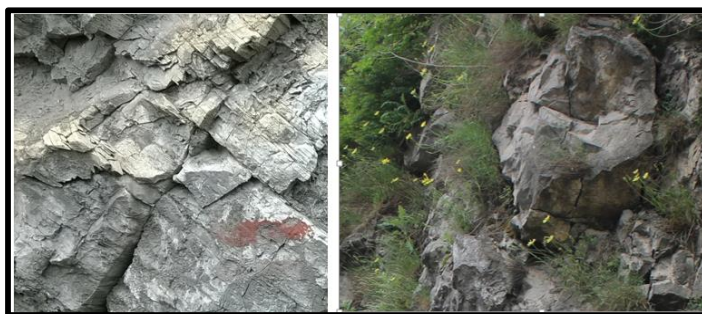
شکل ۳-۵۹ بازشدگی دسته درزه‌ها در واحد آهکی الیکا به همراه سطوح ناهموار در سطح درزه

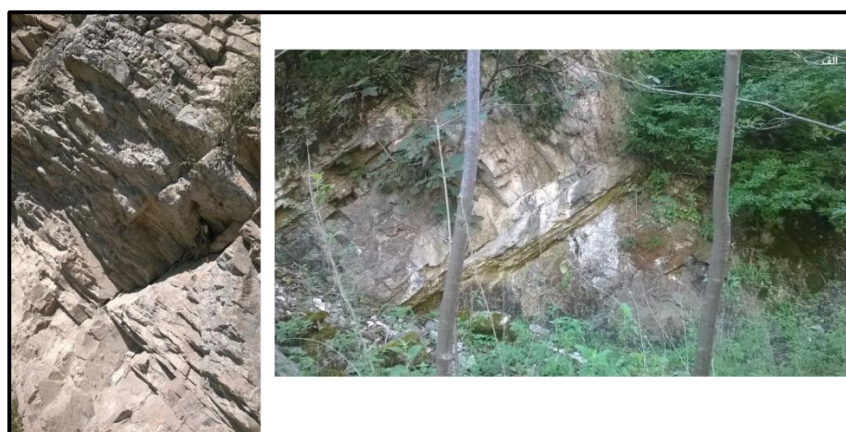
شکل ۳-۶۲- الف- تصویر صحرایی از سطح شکستگی با موقعیت  $N33^{\circ}E/74^{\circ}SE$  در واحدهای آهکی الیکا (دید عکس شمال-شمال خاور) ب- اثر شکستگی در واحد الیکا با موقعیت  $N43^{\circ}W/58^{\circ}SW$  (دید عکس جنوب-جنوب باختر)

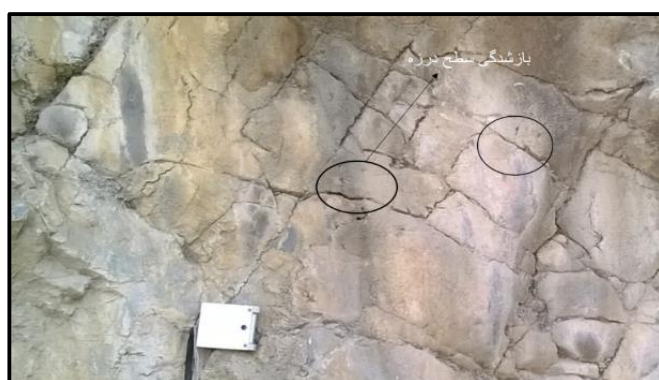
شکل ۳-۶۸- تصویری از بازشدگی سطح درزه به همراه سطح ناهموار درزه دید عکس جنوب خاور

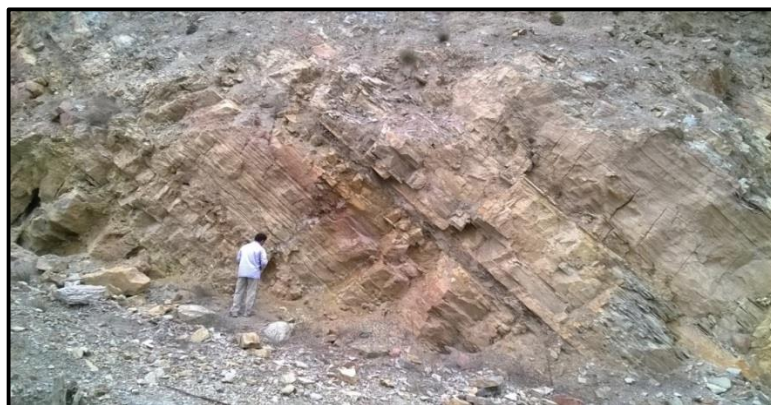
شکل ۳-۷۳ تصویر صحرایی از لایه‌بندی و شکستگی در سازند الیکا ایستگاه ۶ (دید عکس جنوب باختر)

رخنمونی دیگر از سازند الیکا در بخش باختری دره هراز در فاصله حدود ۱۵۰ متری گسل شمال البرز قابل مشاهده است (شکل ۳-۷۳). موقعیت درزه‌های برداشت شده ایستگاه در جدول ۳-۲۵ نشان داده شده است. موقعیت میانگین لایه‌بندی  $N70^{\circ}W/40^{\circ}NE$  می‌باشد. درزه‌ها غالباً دارای بازشدگی می‌باشند (۳-۷۴). استریوگرام شکستگی‌ها در شکل ۳-۷۵ نشان داده شده است. نمودار گل‌سرخ داده‌های این ایستگاه در شکل ۳-۷۶ قابل مشاهده است. براساس این نمودار سه دسته شکستگی در این ایستگاه

قابل تشخیص است. در این محدوده بروی شکستگی با روند شمال باختر-جنوب خاور سطوحی لغزشی به همراه خراش‌های گسلی قابل مشاهده می‌باشد. می‌توان عنوان نمود که دو دسته شکستگی در ابتدا ایجاد گردید در مراحل اعمال تنش‌های بعدی، نیروی وارده بر سطوح ضعف که همان سطح شکستگی ایجاد شده از قبل می‌باشد منجر به جابجایی و گسترش شکستگی و ایجاد سطح لغزش‌های کوچک در منطقه گردید. براساس نمودار گل‌سرخ امتدادی دسته درزه J1 با موقعیت میانگین  $N49^{\circ}E/39^{\circ}SE$  در بازه  $30^{\circ}-45^{\circ}$  درجه و با توجه به نمودار گل‌سرخ جهت شیب در بازه  $130^{\circ}-145^{\circ}$  درجه قرار دارد. دسته درزه J2 با موقعیت میانگین  $N25^{\circ}W/65^{\circ}SW$  در بازه امتداد  $320^{\circ}-340^{\circ}$  و بازه جهت شیب  $220^{\circ}-250^{\circ}$  است. سطوح درزه دارای بازشدگی می‌باشند. در بعضی از سطوح درزه می‌توان پرشدگی توسط کانی‌های ثانویه را مشاهده نمود. دسته درزه J3 با موقعیت  $N67^{\circ}W/54^{\circ}NE$  در بازه امتداد  $300^{\circ}-310^{\circ}$  درجه و بازه جهت شیب  $30^{\circ}-40^{\circ}$  درجه است. از لحاظ آماری دسته درزه J2  $53/33$  درصد، دسته درزه J1 میزان  $28/88$  درصد و دسته J3 حدود  $17,7$  درصد شکستگی سنگ را در این ایستگاه شامل می‌شوند. دسته درزه J2 و J3 نسبت به لایه‌بندی مایل است دسته درزه J3 نسبت به لایه‌بندی در رده درزه امتدادی می‌باشد. زاویه  $80^{\circ}$  درجه بین J1 و J2 همچنین زاویه  $72^{\circ}$  درجه بین J1 و J3 و زاویه  $46^{\circ}$  درجه بین J2 و J3 حاکم است. ویژگی‌های سطح هر دسته درزه در جدول ۳-۱۹ نشان داده شده است.

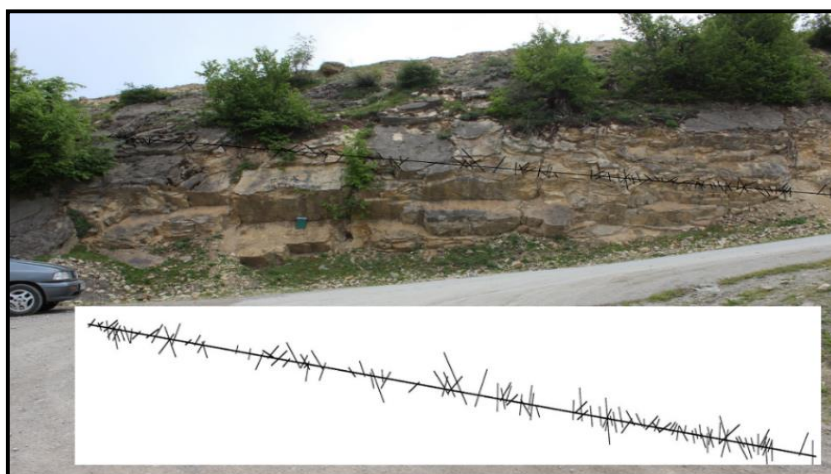
شکل ۳-۸۰- نمونه اسکن خطی در سازند الیکا (منطقه پرن)

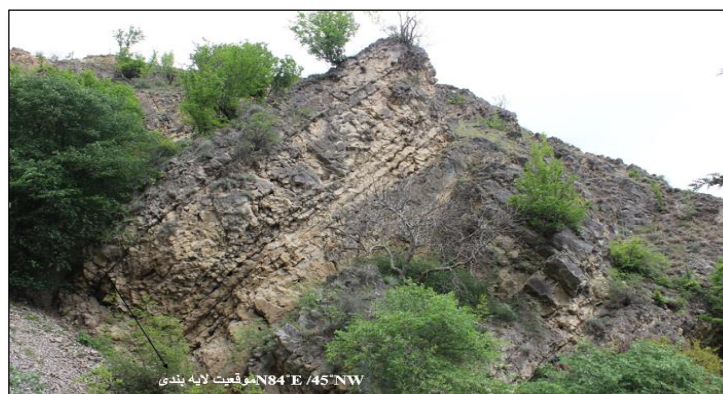
شکل ۳-۸۱- تصویر صحرایی از سازند روته به همراه شکستگی‌های ایجادشده در آن (دید عکس شمال - شمال خاور)

رخنمون سازند روته بعد از منطقه کلرد در دامنه شیم کوه و شمال روستای پرن قابل مشاهده است (شکل ۳-۸۱). این رخنمون حدود ۱۵۰ متر از گسل شمال البرز (مطابق با نقشه ۱:۱۰۰۰۰۰: ۱۰م) فاصله دارد که در فرودیواره این گسل و گسل چلاو واقع شده است. موقعیت لایه‌بندی  $N84^{\circ}E/45^{\circ}NW$  است. شکستگی‌های منطقه غالباً دارای بازشدگی می‌باشند و رشد کانی‌های ثانویه در سطح درزه به خوبی قابل مشاهده می‌باشد (شکل ۳-۸۲). داده‌های برداشت شده از شکستگی‌ها، در این ایستگاه در جدول ۳-۳۰ نشان داده شده است. استریوگرام این شکستگی‌ها در شکل ۳-۸۳ ترسیم شد. تحت تأثیر تنش‌های اعمال شده واحدهای آهکی و شیلی سازند متحمل شکستگی شده است. به هم‌ریختگی چینه‌شناسی در این بخش مشاهده نشد. تنش‌های حاکم بر منطقه منجر به شکستگی، گسیختگی در واحدهای سنگی گردید. ویژگی آماری درزه‌ها در جدول ۳-۳۱ بیان شد. با توجه به نمودار گل‌سرخ در شکل ۳-۸۴ سه دسته شکستگی در منطقه قابل مشاهده است. براساس این نمودار دسته درزه J1 با موقعیت  $N28^{\circ}W/62^{\circ}SW$  در بازه امتداد ۵۰-۷۵ درجه و بازه جهت شیب ۲۳۰-۲۷۰ درجه ۵۲/۴ درصد از شکستگی در این ایستگاه را تشکیل می‌دهد. ، دسته درزه J2 با موقعیت  $N62^{\circ}E/64^{\circ}SE$  در بازه امتداد ۵۵-۹۰ درجه و بازه جهت شیب ۱۴۰-۱۷۵ درجه حدود ۲۱,۳۷ درصد از شکستگی‌های این ایستگاه می‌باشد، دسته درزه J3 با موقعیت  $N03^{\circ}E/69^{\circ}SE$  روند با غالب ۰-۳ درجه و بازه جهت شیب ۹۰-۹۵ درجه حدود ۱۶,۵ درصد از شکستگی‌ها این ایستگاه را تشکیل می‌دهند. وجود سه دسته شکستگی می‌تواند بیانگر این مسئله باشد که احتمالاً دو مرحله تنش بر منطقه اعمال شده است و در هر فاز دو دسته شکستگی ایجاد گردید تحت تأثیر عملکرد استرس بر منطقه در فاز بعدی، تنش وارده بجای ایجاد شکستگی با روند جدید، در نقطه ضعف که شکستگی با روند قبلی می‌باشد تاثیرگذار بوده و تمرکز تنش موجب گسترش شکستگی قبلی و جابجایی در این سطح گردید. با توجه به نحوه قرارگیری درزه‌ها نسبت به لایه‌بندی، دسته درزه J1 در رده شیبی، J2 امتدادی و J3 مایل قرار دارند. سه دسته درزه با زاویه، J1 و J2 ۷۸ درجه، J1 و J3 ۵۶ درجه، J2 و J3 ۵۰ درجه نسبت به یکدیگر در رخنمون تشکیل شده‌اند.

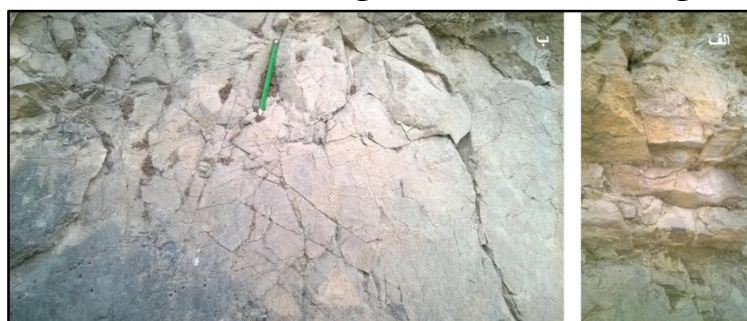
شکل ۳-۸۲- الف-رخنمونی از درزه متقاطع در سازند روته ب- دسته درزه‌های ایجادشده در سازند روته

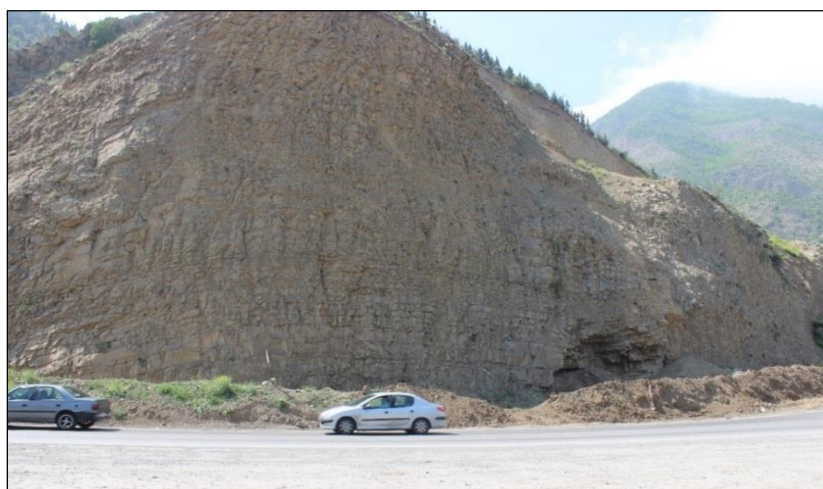
شکل ۳-۸۷- تصویر صحرایی سازند روته لایه‌بندی و شکستگی‌های در این رخنمون قابل مشاهده است.

رخنمون دیگری از واحدهای سازند روته در حاشیه جاده هراز قابل مشاهده می‌باشد (۳-۸۷). این بخش از واحدهای آهکی در فرودیواره گسل شمال البرز با نام محلی گسل منگل (به استناد نقشه ۱:۱۰۰۰۰۰) آمل و شواهد به دست آمده از مشاهدات صحرایی) واقع شده است. سطوح شکستگی به همراه بازشدگی و پرشدگی در شکل ۳-۸۸ قابل مشاهده است. موقعیت لایه‌بندی سازند روته در این بخش  $N40^{\circ}W/12^{\circ}SW$  اندازه‌گیری شد. داده‌های برداشت شده از این شکستگی‌ها در جدول ۳-۳۳ نشان داده شده است. استریوگرام سطوح شکستگی در شکل ۳-۸۹ ترسیم شد. براساس نمودار گل سرخی در شکل ۳-۹۰ دسته درزه J1 با موقعیت در  $N50^{\circ}W/62^{\circ}NE$  در بازه امتداد  $295^{\circ}-330^{\circ}$  درجه و بازه جهت شیب  $20^{\circ}-60^{\circ}$  درجه  $57.6^{\circ}$  درصد از شکستگی در این ایستگاه را تشکیل می‌دهد. با توجه به نمودار گل سرخی در شکل ۳-۹۰ دسته درزه J2 با موقعیت در  $N56^{\circ}E/66^{\circ}SE$  در بازه امتداد  $120^{\circ}-145^{\circ}$  درجه و بازه جهت شیب  $125^{\circ}-155^{\circ}$  درجه حدود  $42.3^{\circ}$  درصد، از شکستگی‌های این ایستگاه را در بردارد. زاویه بین دو دسته درزه  $62^{\circ}$  درجه اندازه‌گیری شد. دسته درزه J2 نسبت به لایه‌بندی در دسته درزه‌های امتدادی قرار دارد و دسته درزه J2 نسبت به لایه‌بندی مایل است. دو دسته درزه با زاویه  $75^{\circ}$  درجه نسبت به هم تشکیل شده‌اند. بعضی از رخنمون‌های سنگی قابل مشاهده است

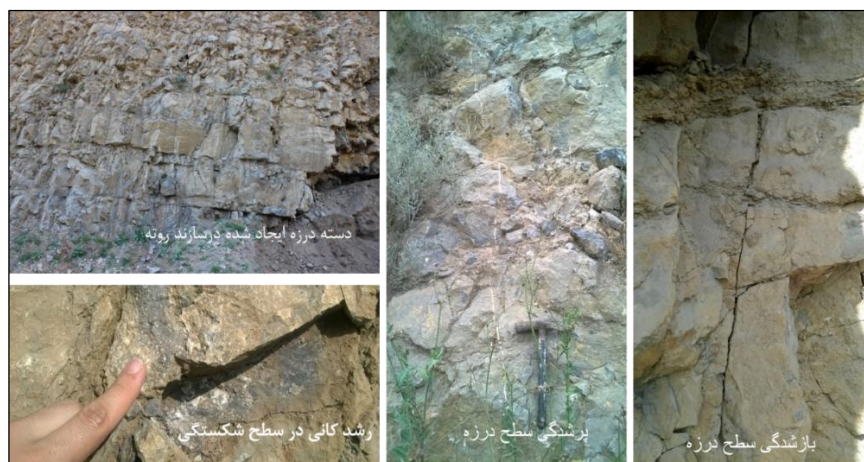
شکل ۳-۸۸- درزه‌های ایجاد شده در سازند روتنه

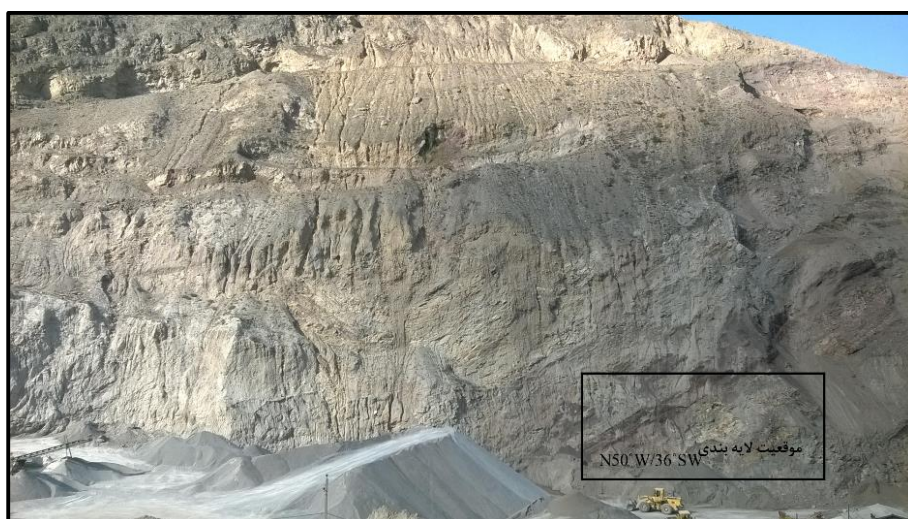
شکل ۳-۹۳- رخنمونی از سازند دورود با موقعیت لایه‌بندی  $N50^{\circ}W/36^{\circ}SW$  دید عکس شمال

شکستگی‌های (درزه‌ها) سازند دورود در یک رخنمون مورد مطالعه قرار گرفت. تصویر صحرایی سازند دورود در شکل ۳-۹۳ نشان داده شده است. داده‌های برداشت شده از شکستگی‌ها در این سازند در جدول ۳-۳۶ نشان داده شده است. به منظور تعیین روند غالب شکستگی نمودار استریوگرام مرتبط با این سازند ترسیم گردید (شکل ۳-۹۴). براساس نمودار گل سرخی امتدادی در شکل ۳-۹۵- الف سه دسته

شکستگی در این سازند قابل تشخیص می‌باشد. موقعیت لایه‌بندی واحدهای دورود  $N50^{\circ}W/36^{\circ}SW$  است. دسته درزه J1 با موقعیت  $N02^{\circ}W/69^{\circ}E$  ۴۶ درصد، دسته درزه J2 با موقعیت  $N82^{\circ}E/56^{\circ}SE$  حدود ۳۲ درصد، از شکستگی‌های این ایستگاه را تشکیل می‌دهند. دسته درزه J3 با موقعیت  $N04^{\circ}E/42^{\circ}NW$  ۲۳ درصد از شکستگی‌های این ایستگاه را شامل می‌شود. سه دسته درزه با زوایای J1, J2، ۶۶ درجه J2, J3، ۵۷ درجه و J1, J3، ۲۲ درجه نسبت به هم تشکیل شده‌اند. درزه‌های منطقه غالباً دارای بازشدگی هستند (شکل ۳-۹۷). موقعیت قرارگیری درزه‌ها نسبت به لایه‌بندی مایل است. ویژگی‌های سطح درزه در جدول ۳-۳۷ نشان داده شده است.

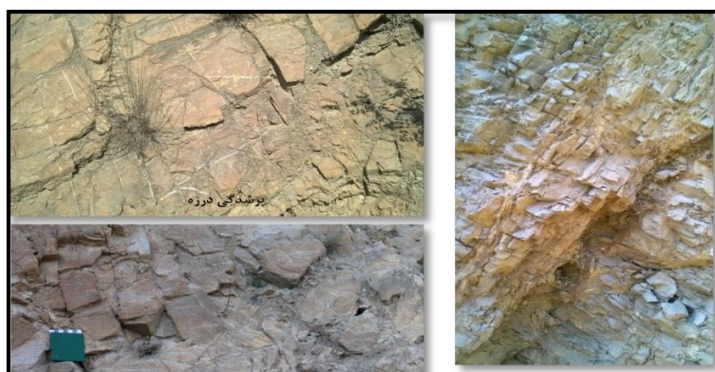
شکل ۳-۹۷- درزه تشکیل شده در واحدهای دورود و پرشدگی سطح درزه
